ข้อมูลสภาพปัญหาและแนวทางการแก้ไขปัญหาเบื้องต้นของตำแหน่งการกีดขวางทางน้ำ จังหวัดเชียงใหม่

รหัสตำแหน่งกีดขวางที่: CM1508006002

ชื่อลำน้ำ คลองซอยคลองชลประทาน ขม. 3007

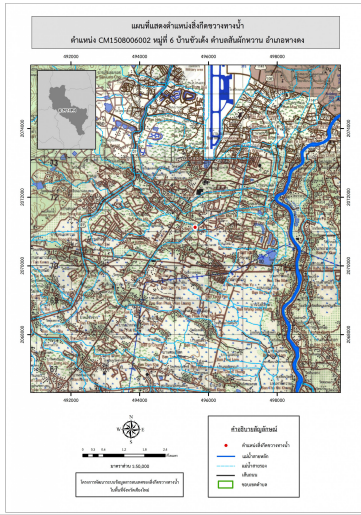
# รูปภาพประกอบ

> โดยธรรมชาติ การทับถมของตะกอน (ลำน้ำตื้นเขิน) วัชพืช (คลองชลประทานมีการตาดผิว แต่ไม่ได้ตลอดทั้งหน้าตัด ทำให้ช่วงที่เป็นผิวดินมีวัชพืชและตะกอนสะสม )

> โดยมนุษย์ จาก สิ่งปลูกสร้าง อื่นๆ (ไซฟอนมีขนาดเล็กระบายน้ำไม่ทัน ประกอบกับมีขยะมักจะมีไหลมาสะสมที่หน้าปากท่อการระบายน้ำ)

สภาพปัญหาการกีดขวางทางน้ำ	แนวทางและวิธีการแก้ไขปัญหabeื้องต้น
<p>คลองชลประทานขนาดเล็ก มีไซฟอนขนาดเล็กไม่สามารถระบายน้ำได้ทัน และยังมีขยะมาอุดตันเต็มหน้าไซฟอน</p> <p>ทำให้น้ำเอ่อท่วมด้านเหนือน้ำในเขตตำบลสันผักหวาน</p> <p>อีกทั้งคลองชลประทานไม่ได้รับการขุดลอก ทำให้มีวัชพืช และตะกอนสะสมเป็นปริมาณมาก</p>	<p>เนื่องจากตำแหน่งกีดขวางทางน้ำของลำน้ำหรือลำเหมืองนี้ไม่สามารถหาขนาดพื้นที่รับน้ำได้ชัดเจนและไม่มีข้อมูลการวัดน้ำ จึงหาอัตราการไหลโดยวิธีของแมนนิ่ง และกำหนดให้มีน้ำไหลเต็มลำน้ำ ในช่วงต้นน้ำก่อนถึงจุดกีดขวาง</p> <p>โดยมีอัตราการไหลสูงสุด = <math>1.72 \text{ m}^3/\text{s}</math></p> <p>วางแผนมาตรการการขุดลอก กำจัดวัชพืช และสิ่งปลูกสร้างตามระยะเวลาที่เหมาะสม</p>
