ข้อมูลสภาพปัญหาและแนวทางการแก้ไขปัญหาเบื้องต้นของตำแหน่งการกีดขวางทางน้ำ จังหวัดเชียงใหม่

รหัสตำแหน่งกีดขวางที่: CM2305001001

ชื่อลำน้ำ ลำน้ำแม่ท่า เป็นสาขาของแม่น้ำ แม่ท่าแม่แก้ว/แม่น้ำปิง ประเภทลำน้ำ แม่น้ำสาขา วันที่สำรวจ: 16 มิถุนายน 2564
หมู่บ้าน หมู่ที่ 1 ทาม่อน ตำบล แม่ท่า อำเภอ แม่อน จังหวัด เชียงใหม่

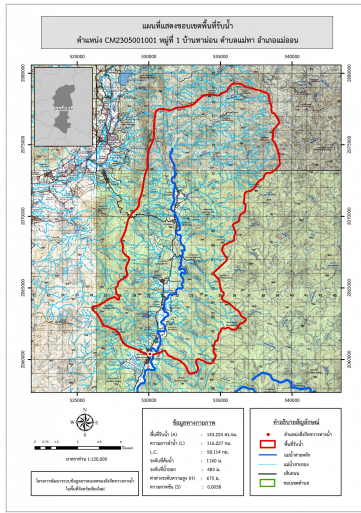
รูปภาพประกอบ

- > โดยธรรมชาติ การทับถมของตะกอน (ลำน้ำตื้นเขิน) ลำน้ำคดเคี้ยวมาก วัชพืช (ลำน้ำแม่ท่ามีวัชพืชเติบโตตลอดทั้งหน้าตัดของลำน้ำ) อื่นๆ (ช่วงหน้าฝนจะเกิดน้ำไหลหลากในลำน้ำแม่ท่า พร้อมกับการพัดพาเศษสิ่งปฏิกูล)
- > โดยมนุษย์ จาก ระบบสาธารณสุข: สะพานมีหน้าตัดแคบเกินไป หรือมีตอม่อมากเกินไปในช่วงฤดูน้ำหลากระบายไม่ทัน
สิ่งปฏิกูล อื่นๆ (สะพานมักจะมีการสะสมของสิ่งปฏิกูลช่วงหน้าฝน จนทำให้ระบายน้ำไม่ทัน
จึงเกิดการเอ่อล้นตลิ่งเข้าท่วมพื้นที่บริเวณนั้น)

สภาพปัญหาการกีดขวางทางน้ำ	แนวทางและวิธีการแก้ไขปัญหาเบื้องต้น
สะพานข้ามลำน้ำแม่ท่าตรงจุดนี้ มีระดับต่ำเมื่อมีน้ำป่าไหลมาจึงทำให้เกิดการกีดขวางของทางน้ำ	ข้อมูลพื้นที่รับน้ำของตำแหน่งที่เกิดปัญหา $A = 143.22$ ตารางกิโลเมตร อัตราการไหลสูงสุด = $49.16 \text{ m}^3/\text{s}$ Return period = 50 ปี วางแผนมาตรการการขุดลอกลำน้ำแม่ท่าตลอดช่วง เพื่อเพิ่มประสิทธิภาพการระบายน้ำ
