ข้อมูลสภาพปัญหาและแนวทางการแก้ไขปัญหาลำน้ำเบื้องต้นของตำแหน่งการกีดขวางทางน้ำ จังหวัดเชียงใหม่

รหัสตำแหน่งการกีดขวางที่: CM0114006001

ชื่อลำน้ำ ลำน้ำแม่ควา เป็นสาขาของแม่น้ำ แม่ น้ำปิง ประเภทลำน้ำ แม่น้ำสาขา วันที่สำรวจ: 9 สิงหาคม 2564
หมู่บ้าน หมู่ที่ 6 ท่ากระตาศริมเหมือง ตำบล พ้าอำม อำเภอ เมืองเชียงใหม่ จังหวัด เชียงใหม่

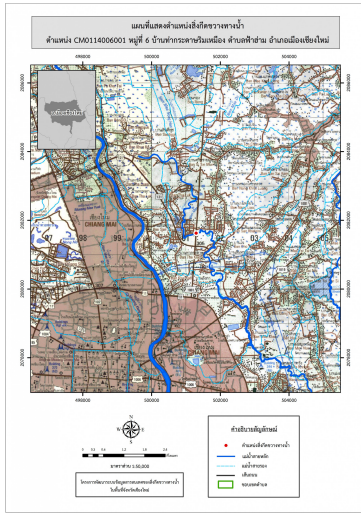
รูปภาพประกอบ

- > โดยธรรมชาติ วัชพืช (หญ้า ผักตบชวา)
- > โดยมนุษย์ จาก ระบบสาธารณสุขโลก: สะพานมีหน้าตัดแคบเกินไป หรือมีตอม่อมากเกินไปในช่วงฤดูน้ำหลากระบายไม่ทัน

สภาพปัญหาการกีดขวางทางน้ำ	แนวทางและวิธีการแก้ไขปัญหาลำน้ำเบื้องต้น
ลำน้ำแม่ควาบริเวณถนนเชียงใหม่-พร้าว มีเสารับท่อน้ำประปาขวางกลางลำน้ำ และเป็นช่วงกลางระหว่างตอม่อสะพานพอดี ประกอบกับในลำน้ำมีปัญหาผักตบชวาจำนวนมาก ผักตบชวาจึงลอยมาติดบริเวณนี้ได้ง่ายทำให้เกิดการกีดขวางทางไหลของน้ำ	เนื่องจากตำแหน่งการกีดขวางทางน้ำของลำน้ำหรือลำเหมืองนี้ไม่สามารถหาขนาดพื้นที่รับน้ำได้ชัดเจนและไม่มีข้อมูลการวัดน้ำ จึงหาอัตราการไหลโดยใช้วิธีของแมนนิ่ง และกำหนดให้น้ำไหลเต็มลำน้ำ ในช่วงต้นน้ำก่อนถึงจุดกีดขวาง โดยมีอัตราการไหลสูงสุด = $52.72 \text{ m}^3/\text{s}$ สะพานมีขนาดและระยะห่างระหว่างตอม่อแต่ละช่วงเหมาะสมกับลำน้ำแล้ว แต่เนื่องจากมักจะมีสิ่งปฏิกูลและผักตบชวาไหลมาติดเสาท่อประปาที่วางผ่านลำน้ำ ดังนั้นจึงควรทำการย้ายเสารับท่อประปาออก ควรจัดวางในตำแหน่งที่เหมาะสมไม่ให้กีดขวางลำน้ำ
