ข้อมูลสภาพปัญหาและแนวทางการแก้ไขปัญหาเบื้องต้นของตำแหน่งการกีดขวางทางน้ำ จังหวัดเชียงใหม่

รหัสตำแหน่งกีดขวางที่: CM0114004001

ชื่อลำน้ำ ลำน้ำแม่ควา เป็นสาขาของแม่น้ำ แม่น้ำปิง ประเภทลำน้ำ แม่น้ำสาขา วันที่สำรวจ: 9 สิงหาคม 2564  
หมู่บ้าน หมู่ที่ 4 แม่ควา ตำบล พ้าฮ่อม อำเภอ เมืองเชียงใหม่ จังหวัด เชียงใหม่

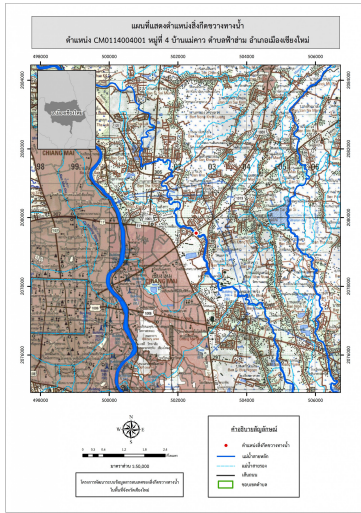
> โดยธรรมชาติ วัชพืช (หญ้า ผักตบชวา )

> โดยมนุษย์ จาก ระบบสาธารณสุขโลก: สะพานมีหน้าตัดแคบเกินไป หรือมีตอม่อมากเกินไปในช่วงฤดูน้ำหลากระบายไม่ทัน

สภาพปัญหาการกีดขวางทางน้ำ	แนวทางและวิธีการแก้ไขปัญหาเบื้องต้น
<p>ลำน้ำแม่ควาบริเวณถนนเชียงใหม่-ดอยสะเก็ด มีเสารับท่อน้ำประปาขวางกลางลำน้ำ และเป็นช่วงระหว่างตอม่อสะพาน และมีเสารับท่อน้ำประปาล้อมอยู่ในลำน้ำ 1 ต้น ประกอบกับในลำน้ำมีปัญหาผักตบชวาจำนวนมาก ผักตบชวาจึงลอยมาติดบริเวณนี้ได้ง่ายทำให้เกิดการกีดขวางทางไหลของน้ำ รวมถึงช่วงหน้าแล้งมีปัญหาน้ำเน่าส่งกลิ่นเหม็น</p>	<p>เนื่องจากตำแหน่งกีดขวางทางน้ำของลำน้ำหรือลำเหมืองนี้ไม่สามารถหาขนาดพื้นที่รับน้ำได้ชัดเจนและไม่มีข้อมูลการวัดน้ำ จึงหาอัตราการไหลโดยใช้วิธีของแมนนิง และกำหนดให้มีน้ำไหลเต็มลำน้ำ ในช่วงต้นน้ำก่อนถึงจุดกีดขวาง โดยมีอัตราการไหลสูงสุด = <math>52.72 \text{ m}^3/\text{s}</math></p> <p>สะพานตรงจุดนี้มีระยะห่างระหว่างตอม่อที่เหมาะสมแล้ว แต่สาเหตุเกิดจากการสะสมของสิ่งปฏิกูลที่เสารับท่อประปาที่ล้อมขวางอยู่ในลำน้ำ ทั้งนี้ลำน้ำแม่ควาควรได้รับการขุดลอกอย่างสม่ำเสมอในช่วงที่ไหลผ่านชุมชนเมือง</p> <p>ดังนั้นเพื่อเพิ่มประสิทธิภาพการระบายน้ำจึงควรหมั่นตรวจสอบและกำจัดสิ่งปฏิกูลที่ไหลมาติด พร้อมสำหรับระบายน้ำช่วงหน้าฝน</p>
