ข้อมูลสภาพปัญหาและแนวทางการแก้ไขปัญหาเบื้องต้นของตำแหน่งการกีดขวางทางน้ำ จังหวัดเชียงใหม่

รหัสตำแหน่งกีดขวางที่: CM1313002001

ชื่อลำน้ำ ลำน้ำแม่ควา เป็นสาขาของแม่น้ำ แม่ น้ำแม่กวัง/แม่น้ำปิง ประเภทลำน้ำ แม่น้ำสาขา วันที่สำรวจ: 12 กรกฎาคม 2564
หมู่บ้าน หมู่ที่ 2 มอญใต้ ตำบล สันกลาง อำเภอ สันกำแพง จังหวัด เชียงใหม่

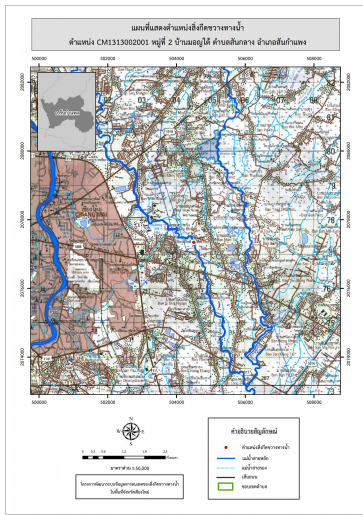
รูปภาพประกอบ

- > โดยธรรมชาติ การทับถมของตะกอน (ลำน้ำตื้นเขิน) วัชพืช (ผักตบชวา ผักบุ้ง ต้นไม้ชนิดต่างๆเติบโตตลอดช่วงของลำน้ำ)
- > โดยมนุษย์ จาก -

สภาพปัญหาการกีดขวางทางน้ำ	แนวทางและวิธีการแก้ไขปัญหามุ่งต้น
แม่น้ำแม่ควาเป็นแม่น้ำสาขาขนาดใหญ่ และเป็นแม่น้ำสาขาทามธรรมชาติ ทำให้มีการเติบโตของวัชพืชตลอดทั้งหน้าตัดของลำน้ำ ส่งผลให้เมื่อฝนตกหนักจะระบายน้ำออกจากตำแหน่งนี้ไม่ทัน	เนื่องจากตำแหน่งกีดขวางทางน้ำของลำน้ำหรือลำเหมืองนี้ไม่สามารถหาขนาดพื้นที่รับน้ำได้ชัดเจนและไม่มีข้อมูลการวัดน้ำ จึงหาอัตราการไหลโดยใช้วิธีของแมนนิง และกำหนดให้มีน้ำไหลเต็มลำน้ำ ในช่วงต้นน้ำก่อนถึงจุดกีดขวาง โดยมีอัตราการไหลสูงสุด = $149.07 \text{ m}^3/\text{s}$
	ปัญหาการกีดขวางทางน้ำ เกิดจากการระบายน้ำที่เป็นไปได้ซ้ำเนื่องจากการเติบโตของวัชพืช ดังนั้นจึงควรทำการขุดลอกเอาต้นไม้นั้น และวัชพืชต่างๆออกจากหน้าตัดของลำน้ำ
