ข้อมูลสภาพปัญหาและแนวทางการแก้ไขปัญหาเบื้องต้นของตำแหน่งการกีดขวางทางน้ำ จังหวัดเชียงใหม่

รหัสตำแหน่งกีดขวางที่: CM0802004001

ชื่อลำน้ำ ลำน้ำสะเมิง เป็นสาขาของแม่น้ำ แม่น้ำแม่ขาน/แม่น้ำปิง ประเภทลำน้ำ แม่น้ำสาขา วันที่สำรวจ: 11 สิงหาคม 2564  
หมู่บ้าน หมู่ที่ 4 ป่าลาน ตำบล สะเมิงเหนือ อำเภอ สะเมิง จังหวัด เชียงใหม่

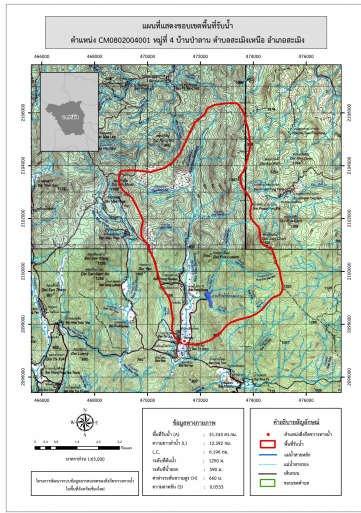
# รูปภาพประกอบ

- > โดยธรรมชาติ วัชพืช (มีวัชพืชเติบโตบริเวณตลิ่งของลำห้วยสะเมิง ) อื่นๆ (ลำห้วยสะเมิงมีการเกิดน้ำป่าไหลหลากช่วงหน้าฝน )
- > โดยมนุษย์ จาก ระบบสาธารณสุขภาค: สะพานมีหน้าตัดแคบเกินไป หรือมีตอม่อมากเกินไปในช่วงฤดูน้ำหลากระบายไม่ทัน

สภาพปัญหาการกีดขวางทางน้ำ	แนวทางและวิธีการแก้ไขปัญหาเบื้องต้น
สะพานข้ามลำน้ำสะเมิง(สาขา)บริเวณหน้าวัดต้นลาน มีวัชพืชขึ้นกีดขวาง เมื่อน้ำป่าไหลหลากทำให้บริเวณนี้ระบายน้ำได้ไม่ดี น้ำจะเข้าท่วมพื้นที่ทางการเกษตรในบริเวณใกล้เคียง	ข้อมูลพื้นที่รับน้ำของตำแหน่งที่เกิดปัญหา $A = 31.53$ ตารางกิโลเมตร อัตราการไหลสูงสุด = $16.34 \text{ m}^3/\text{s}$ Return period = 50 ปี  กำจัดสิ่งปฏิกูลต่างๆที่ไหลมาติดตอม่อสะพาน และทำการขุดลอกลำน้ำสะเมิงอย่างสม่ำเสมอ เพื่อรองรับปริมาณน้ำที่ตั่งระบายช่วงหน้าฝน
