ข้อมูลสภาพปัญหาและแนวทางการแก้ไขปัญหาเบื้องต้นของตำแหน่งการกีดขวางทางน้ำ จังหวัดเชียงใหม่

รหัสตำแหน่งกีดขวางที่: CM0802004002

ชื่อลำน้ำ ลำน้ำสะเมิง เป็นสาขาของแม่น้ำ แม่น้ำแม่ขาน/แม่น้ำปิง ประเภทลำน้ำ แม่น้ำสาขา วันที่สำรวจ: 11 สิงหาคม 2564
หมู่บ้าน หมู่ที่ 4 ป่าลาน ตำบล สะเมิงเหนือ อำเภอ สะเมิง จังหวัด เชียงใหม่

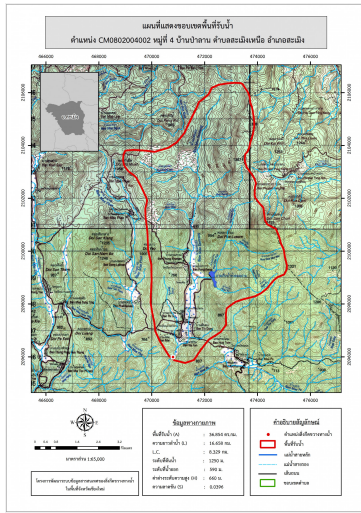
รูปภาพประกอบ

สาเหตุของการกีดขวางลำน้ำ
> โดยธรรมชาติ ตลิ่งพังการกัดเซาะ วัชพืช (มีต้นหญ้า และต้นบอนในลำห้วย) อื่นๆ (ช่วงหน้าฝนลำห้วยสะเมิงจะเกิดน้ำไหลหลาก)
> โดยมนุษย์ จาก ระบบสาธารณสุขภาค: สะพานมีหน้าตัดแคบเกินไป หรือมีตอม่อมากเกินไปในช่วงฤดูน้ำหลากระบายไม่ทัน
ระดับการกีดขวาง น้อย คิดเป็น 1-30% หน่วยงานการดำเนินการแก้ไข -
โดยวิธี ยังไม่ได้ดำเนินการ ผลการดำเนินการ ไม่ได้ผล
สภาพในปัจจุบันของโครงการที่แก้ไขปัญหา ยังไม่มีในแผน

สภาพปัญหาการกีดขวางทางน้ำ	แนวทางและวิธีการแก้ไขเบื้องต้น
สะพานไม้ข้ามลำน้ำสะเมิง(สาขา) เนื่องจากอยู่ในเขตอุทยานทาง อบต. ไม่สามารถเข้ามาเป็นผู้ก่อสร้างสะพานได้ จุดนี้จึงเป็นสะพานไม้ที่ชาวบ้านสร้างเอง ซึ่งเมื่อมีน้ำหลากทำให้น้ำท่วมถึงสะพานทำให้เกิดการกีดขวางทางน้ำไหล	ข้อมูลพื้นที่รับน้ำของตำแหน่งที่เกิดปัญหา $A = 36.85$ ตารางกิโลเมตร อัตราการไหลสูงสุด = $18.3 \text{ m}^3/\text{s}$ Return period = 50 ปี เพื่อเป็นการป้องกันน้ำท่วมได้อย่างดีที่สุด จึงควรทำการติดต่อหน่วยงานที่เกี่ยวข้อง แล้วทำการรื้อถอนสะพานไม้ ออก เปลี่ยนเป็นการก่อสร้างสะพานที่ได้มาตรฐาน
