ข้อมูลสภาพปัญหาและแนวทางการแก้ไขปัญหาลำน้ำเบื้องต้นของตำแหน่งการกีดขวางทางน้ำ จังหวัดเชียงใหม่

รหัสตำแหน่งกีดขวางที่: CM0802006002

ชื่อลำน้ำ ลำห้วยแม่ปะ เป็นสาขาของแม่น้ำ แม่น้ำสะเมิง/แม่น้ำแม่ขาน/แม่น้ำปิง ประเภทลำน้ำ ลำห้วย วันที่สำรวจ: 11 สิงหาคม 2564
หมู่บ้าน หมู่ที่ 6 แม่ปะ ตำบล สะเมิงเหนือ อำเภอ สะเมิง จังหวัด เชียงใหม่

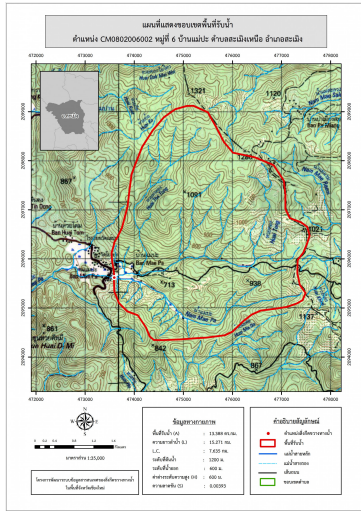
รูปภาพประกอบ

ความยาวของช่วงลำน้ำที่เกิดปัญหา เป็นจุดระยะ 10 -1000 เมตร การตาดผิวของลำน้ำ ไม่ตาดผิว
วัสดุที่ใช้ตาดผิวของลำน้ำ ลำห้วยแม่ปะปกคลุมด้วยผิวดิน เป็นลำห้วยสาขาตามธรรมชาติ
ลักษณะความเสียหาย น้ำท่วม ระดับ น้อย ความถี่ที่เกิดความเสียหาย 2-4 ปีครั้ง ระดับความเสี่ยง น้อย

- > โดยธรรมชาติ การทับถมของตะกอน (ลำน้ำตื้นเขิน) ลำน้ำคดเคี้ยวมาก วัชพืช (ลำห้วยแม่ปะมีการสะสมของตะกอนมาอย่างยาวนาน จนทำให้ลำห้วยมีสภาพตื้นเขิน) อื่นๆ (ลำห้วยแม่ปะมักจะเกิดน้ำไหลหลากช่วงหน้าฝน เนื่องจากมีความลาดชันของท้องน้ำสูง)
- > โดยมนุษย์ จาก -

สภาพปัญหาการกีดขวางทางน้ำ	แนวทางและวิธีการแก้ไขปัญหาลำน้ำเบื้องต้น
ช่วงในลำห้วยแม่ปะหลังจากรวมกับน้ำจากลำห้วยน้ำอี่ มีขนาดลำน้ำเล็กเมื่อมีน้ำหลากมาจากลำห้วยทั้งสองสาย ทำให้น้ำล้นเข้าท่วมพื้นที่ทางการเกษตรในบริเวณใกล้เคียง	ข้อมูลพื้นที่รับน้ำของตำแหน่งที่เกิดปัญหา A = 13.39 ตารางกิโลเมตร L0 = 15.27 กิโลเมตร H = 600 เมตร C = 0.43 tc = 1.89 ชั่วโมง l = 49.48 มิลลิเมตร อัตราการไหลสูงสุด = 15.84 m ³ /s Return period = 50 ปี ลำห้วยมีขนาดเล็กเกินไปเนื่องจากการเติบโตของวัชพืช และการสะสมของตะกอน เพื่อรองรับปริมาณน้ำช่วงหน้าฝน จึงควรทำการขุดลอกลำห้วยตลอดสาย
