ข้อมูลสภาพปัญหาและแนวทางการแก้ไขปัญหาเบื้องต้นของตำแหน่งการกีดขวางทางน้ำ จังหวัดเชียงใหม่

รหัสตำแหน่งกีดขวางที่: CM0802002001

ชื่อลำน้ำ ลำห้วยแพะ เป็นสาขาของแม่น้ำ แม่น้ำสะเมิง/แม่น้ำแม่ขาน/แม่น้ำปิง ประเภทลำน้ำ ลำห้วย วันที่สำรวจ: 11 สิงหาคม 2564
หมู่บ้าน หมู่ที่ 2 แม่แพะ ตำบล สะเมิงเหนือ อำเภอ สะเมิง จังหวัด เชียงใหม่

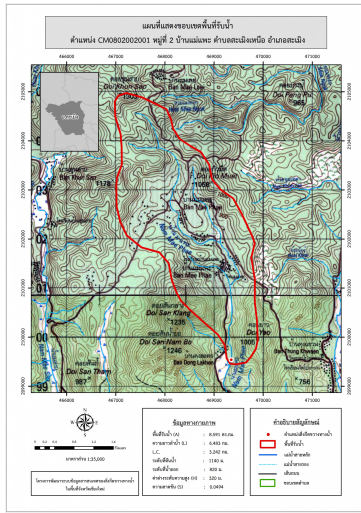
รูปภาพประกอบ

ลักษณะความเสียหาย น้ำท่วม ระดับ น้อย ความถี่ที่เกิดความเสียหาย ทุกปี ระดับความเสี่ยง ปานกลาง

> โดยมนุษย์ จาก ระบบสาธารณสุขโรค: ท่อลอดถนนที่ตัดลำน้ำมีขนาดเล็กเกินไประบายน้ำหลากไม่ทัน

สภาพปัญหาการกีดขวางทางน้ำ	แนวทางและวิธีการแก้ไขเบื้องต้น
ท่อลอดถนนในลำห้วยแม่แพะมีขนาดเล็กเกินไป เมื่อน้ำหลากทำให้ถนนเสียหายทุกครั้ง ดินบริเวณท่อลอดถนนมีลักษณะเป็นหินขนาดใหญ่ ยากต่อการเคลื่อนย้าย ประกอบกับเครื่องจักรขนาดใหญ่ไม่สามารถเข้าถึงได้ ทำให้ไม่สามารถวางท่อขนาดใหญ่หรือสร้างสะพานได้	ข้อมูลพื้นที่รับน้ำของตำแหน่งที่เกิดปัญหา A = 8.59 ตารางกิโลเมตร L0 = 6.48 กิโลเมตร H = 320 เมตร C = 0.25 tc = 0.89 ชั่วโมง l = 68.59 มิลลิเมตร อัตราการไหลสูงสุด = 8.19 m ³ /s Return period = 10 ปี ท่อลอดกลมมีขนาดหน้าตัดการระบายน้ำไม่เพียงพอ ดังนั้นจึงควรเปลี่ยนเป็นท่อลอดเหลี่ยมที่มีขนาดความกว้าง 2.1 m. ความลึก 1.8 m. จำนวน 3 ช่อง เพื่อรองรับปริมาณน้ำที่ต้องการระบาย ความลาดชันท้องน้ำ 0.0050
