## ข้อมูลสภาพปัญหาและแนวทางการแก้ไขปัญหาเบื้องต้นของตำแหน่งการกีดขวางทางน้ำ จังหวัดเชียงใหม่

รหัสตำแหน่งกีดขวางที่: CM0802002002

ชื่อลำน้ำ ลำห้วยแพะ เป็นสาขาของแม่น้ำ แม่น้ำสะเมิง/แม่น้ำแม่ขาน/แม่น้ำปิง ประเภทลำน้ำ ลำห้วย วันที่สำรวจ: 11 สิงหาคม 2564  
หมู่บ้าน หมู่ที่ 2 แม่แพะ ตำบล สะเมิงเหนือ อำเภอ สะเมิง จังหวัด เชียงใหม่

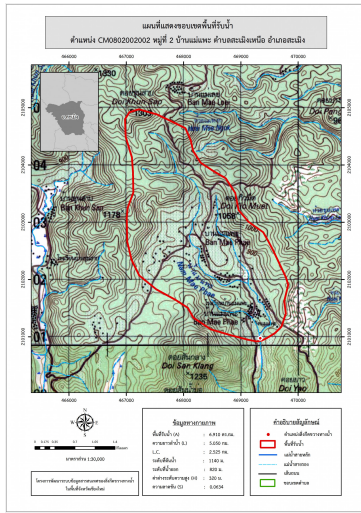
# รูปภาพประกอบ

> โดยธรรมชาติ การทับถมของตะกอน (ลำน้ำต้นเขิน) วัชพืช (ลำห้วยแพะเป็นลำห้วยตามธรรมชาติ ทำให้มีการสะสมของตะกอน และวัชพืชตลอดหน้าตัดของลำห้วย ) อื่นๆ (ช่วงหน้าฝนจะเกิดน้ำไหลหลากในลำห้วย )

> โดยมนุษย์ จาก ระบบสาธารณสุขภาค: ท่อลอดถนนที่ตัดลำน้ำมีขนาดเล็กเกินไประบายน้ำหลากไม่ทัน

สภาพปัญหาการกีดขวางทางน้ำ	แนวทางและวิธีการแก้ไขปัญหเบื้องต้น
ท่อลอดถนนในลำห้วยแม่แพะมีขนาดเล็กเกินไป ประกอบกับมีวัชพืชขึ้นหนาแน่น เมื่อน้ำหลากทำให้ถนนเสียหายทุกครั้ง	ข้อมูลพื้นที่รับน้ำของตำแหน่งที่เกิดปัญหา A = 6.91 ตารางกิโลเมตร L0 = 5.05 กิโลเมตร H = 320 เมตร C = 0.25 tc = 0.67 ชั่วโมง l = 81.01 มิลลิเมตร อัตราการไหลสูงสุด = 9.73 m <sup>3</sup> /s Return period = 10 ปี
	ท่อลอดกลมมีขนาดหน้าตัดการระบายน้ำไม่เพียงพอ ดังนั้นจึงควรเปลี่ยนเป็นท่อลอดเหลี่ยมที่มีขนาดความกว้าง 2.4 m. ความลึก 1.5 m. จำนวน 3 ช่อง และวางแผนการขุดลอกลำน้ำด้วยระยะเวลาที่เหมาะสม ความลาดชันท้องน้ำ 0.0050
