ข้อมูลสภาพปัญหาและแนวทางการแก้ไขปัญหาเบื้องต้นของตำแหน่งการกีดขวางทางน้ำ จังหวัดเชียงใหม่

รหัสตำแหน่งกีดขวางที่: CM1507011002

ชื่อลำน้ำ ลำเหมืองกลาง เป็นสาขาของแม่น้ำ คลองแม่ข่า/แม่น้ำปิง ประเภทลำน้ำ ลำเหมือง วันที่สำรวจ: 5 กรกฎาคม 2564  
หมู่บ้าน หมู่ที่ 11 ตำบล บ้านแหวน อำเภอ หางดง จังหวัด เชียงใหม่

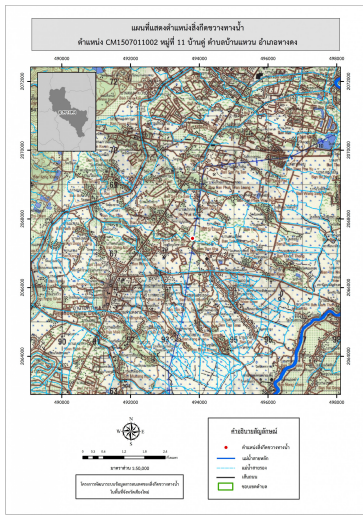
# รูปภาพประกอบ

- > โดยธรรมชาติ การทับถมของตะกอน (ลำน้ำต้นเขิน) วัชพืช (ลำเหมืองกลางมีวัชพืชและตะกอน เต็มตลอดหน้าตัดของลำเหมือง )
- > โดยมนุษย์ จาก ระบบสาธารณูปโภค: ท่อดลอดถนนที่ตัดลำน้ำมีขนาดเล็กเกินไประบายน้ำหลากไม่ทัน อื่นๆ (สะพานข้ามลำเหมืองวางท่อกลมเป็นส่วนของตัวเองที่สร้างโดยเอกชนในอดีต หน่วยงานรัฐท้องถิ่นไม่สามารถนำงบประมาณไปลงใ้ตอนนี้ได้ ทางเอกชนก็ไม่ได้ดำเนินการใดๆ)

สภาพปัญหาการกีดขวางทางน้ำ	แนวทางและวิธีการแก้ไขปัญหาดำเนิน
ลำเหมืองกลาง มีท่อดลอดขนาดเส้นผ่านศูนย์กลางเล็กเกินไป ไม่สามารถระบายน้ำได้ทัน ซึ่งมีขนาดเส้นผ่านศูนย์กลาง 0.80 m. จำนวน 2 ช่อง โดยมีลักษณะทำเป็นสะพานข้ามลำเหมือง มีถนนซึ่งเป็นถนนของหมู่บ้านจัดสรร ทางเอกชนไม่มิ่งบที่จะเข้ามาแก้ไขท่อระบายน้ำนี้ได้ ประกอบกับลำเหมืองกลางมีวัชพืช และตะกอนสะสมเป็นปริมาณมาก ส่งผลให้น้ำเอ่อท่วมพื้นที่ขึ้นมานบนผิวถนนเข้าท่วมบริเวณนั้น	เนื่องจากตำแหน่งกีดขวางทางน้ำของลำน้ำหรือลำเหมืองนี้ไม่สามารถหาขนาดพื้นที่รับน้ำได้ชัดเจนและไม่มีข้อมูลการวัดน้ำ จึงหาอัตราการไหลโดยวิธีของแมนนิ่ง และกำหนดให้มีน้ำไหลเต็มลำน้ำ ในช่วงต้นน้ำก่อนถึงจุดกีดขวาง โดยมีอัตราการไหลสูงสุด = $6.02 \text{ m}^3/\text{s}$
	เปลี่ยนเป็นท่อดลอดเหลี่ยมขนาดความกว้าง 1.2 m. ความลึก 1.2 m. จำนวน 2 ช่อง ความลาดชันท้องน้ำ 0.0050
