## ข้อมูลสภาพปัญหาและแนวทางการแก้ไขปัญหาเบื้องต้นของตำแหน่งการกีดขวางทางน้ำ จังหวัดเชียงใหม่

รหัสตำแหน่งกีดขวางที่: CM1507011003

ชื่อลำน้ำ ลำเหมืองกลาง เป็นสาขาของแม่น้ำ คลองแม่ข่า/แม่น้ำปิง ประเภทลำน้ำ ลำเหมือง วันที่สำรวจ: 5 กรกฎาคม 2564  
หมู่บ้าน หมู่ที่ 11 ตำบล บ้านแหวน อำเภอ หางดง จังหวัด เชียงใหม่

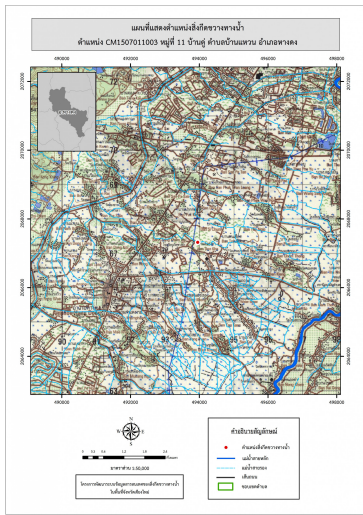
# รูปภาพประกอบ

- > โดยธรรมชาติ การทับถมของตะกอน (ลำน้ำต้นเขิน) วัชพืช (มีวัชพืชปกคลุมตลิ่งตลอดช่วง และมีตะกอนสะสมที่ท้องลำเหมือง )
- > โดยมนุษย์ จาก ระบบสาธารณสุขโรค: ท่อลอดถนนที่ตัดลำน้ำมีขนาดเล็กเกินไประบายน้ำหลากไม่ทัน  
อื่นๆ (พื้นที่อยู่ในส่วนของเอกชน หน่วยงานท้องถิ่นไม่สามารถนำเข้ามาแก้ไขได้)

สภาพปัญหาการกีดขวางทางน้ำ	แนวทางและวิธีการแก้ไขปัญหาเบื้องต้น
ลำเหมืองกลาง มีท่อลอดกลมขนาดเส้นผ่านศูนย์กลาง 0.60 m. จำนวน 2 ช่อง ซึ่งเล็กกว่าขนาดหน้าตัดการระบายน้ำของลำเหมือง ทำให้น้ำไม่สามารถระบายได้ทัน น้ำจะเอ่อท่วมขึ้นมานบบริเวณนบริเวณดังกล่าว ประกอบกับลำเหมืองไม่ได้รับการขุดลอก ทำให้มีตะกอนเป็นปริมาณมาก	เนื่องจากตำแหน่งกีดขวางทางน้ำของลำน้ำหรือลำเหมืองนี้ไม่สามารถหาขนาดพื้นที่รับน้ำได้ชัดเจนและไม่มีข้อมูลการวัดน้ำ จึงหาอัตราการไหลโดยใช้วิธีของแมนนิ่ง และกำหนดให้มีน้ำไหลเต็มลำน้ำ ในช่วงต้นน้ำก่อนถึงจุดกีดขวาง โดยมีอัตราการไหลสูงสุด = $6.02 \text{ m}^3/\text{s}$
	เปลี่ยนเป็นท่อลอดเหลี่ยมขนาดความกว้าง 1.2 m. ความลึก 1.2 m. จำนวน 2 ช่อง ความลาดชันท้องน้ำ 0.0050
