ข้อมูลสภาพปัญหาและแนวทางการแก้ไขปัญหาลำน้ำเบื้องต้นของตำแหน่งการกีดขวางทางน้ำ จังหวัดเชียงใหม่

รหัสตำแหน่งกีดขวางที่: CM1507003002

ชื่อลำน้ำ ลำเหมืองกลาง เป็นสาขาของแม่น้ำ คลองแม่ข้า/แม่น้ำปิง ประเภทลำน้ำ ลำเหมือง วันที่สำรวจ: 5 กรกฎาคม 2564
หมู่บ้าน หมู่ที่ 3 ท่าวบุญเรือง ตำบล บ้านแหวน อำเภอ หางดง จังหวัด เชียงใหม่

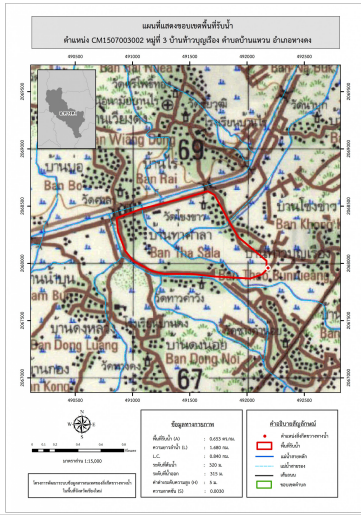
รูปภาพประกอบ

- > โดยธรรมชาติ การทับถมของตะกอน (ลำน้ำต้นเขิน) วัชพืช (พืชผิวน้ำ)
- > โดยมนุษย์ จาก ระบบสาธารณสุขภาค: ท่อลอดถนนที่ตัดลำน้ำมีขนาดเล็กเกินไประบายน้ำหลากไม่ทัน

สภาพปัญหาการกีดขวางทางน้ำ	แนวทางและวิธีการแก้ไขปัญหาลำน้ำเบื้องต้น
ลำเหมืองกลางซึ่งเป็นลำเหมืองที่ไหลผ่านชุมชนสำหรับตำแหน่งที่ทำกรสำรวจจน มีท่อลอดกลมขนาดเส้นผ่านศูนย์กลาง 1.20 m. จำนวน 1 ช่อง ซึ่งท่อลอดขนาดนี้เล็กกว่าขนาดของลำเหมืองกลาง เมื่อเข้าสู่ช่วงหน้าฝน ลำเหมืองกลางจะมีปริมาณน้ำที่ไหลเออะ ทำให้ท่อลอดเล็กเกินไปไม่สามารถระบายน้ำออกจากลำเหมืองได้ทัน ถึงแม้ว่าด้านท้ายน้ำของท่อลอด	ข้อมูลพื้นที่รับน้ำของตำแหน่งที่เกิดปัญหา A = 0.65 ตารางกิโลเมตร L0 = 1.68 กิโลเมตร H = 5 เมตร C = 0.5 tc = 0.71 ชั่วโมง l = 93.65 มิลลิเมตร อัตราการไหลสูงสุด = 2.41 m ³ /s Return period = 10 ปี
ลำเหมืองกลางจะมีการคาดผิวคอนกรีตเนื่องจากเป็นช่วงที่ผ่านชุมชนมีบ้านเรือน ทั้งสองฝั่งของลำเหมือง ส่งผลให้น้ำเอ่อล้นลำเหมืองเข้าท่วมพื้นที่เป็นบริเวณกว้าง ซึ่งมีชุมชนที่แออัด โดยเป็นท่อลอดถนนส่วนบุคคล	หน่วยงานที่เกี่ยวข้องมีแผนสำหรับการก่อสร้างท่อลอดใหม่ โดยเปลี่ยนจากท่อลอดกลมเป็นท่อลอดเหลี่ยมที่มีขนาดความกว้าง 2.1 m. ความลึก 1.5 m. จำนวน 1 ช่อง ความลาดชันท้องน้ำ 0.0020
