ข้อมูลสภาพปัญหาและแนวทางการแก้ไขปัญหาเบื้องต้นของตำแหน่งการกีดขวางทางน้ำ จังหวัดเชียงใหม่

รหัสตำแหน่งกีดขวางที่: CM0710003002

ชื่อลำน้ำ ลำเหมืองสา เป็นสาขาของแม่น้ำ คลองแม่ข้า/แม่น้ำปิง ประเภทลำน้ำ ลำเหมือง วันที่สำรวจ: 5 กรกฎาคม 2564
หมู่บ้าน หมู่ที่ 3 ศาลา ตำบล ดอนแก้ว อำเภอ แม่ริม จังหวัด เชียงใหม่

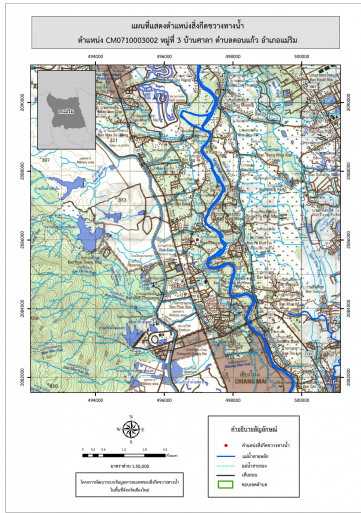
รูปภาพประกอบ

- > โดยธรรมชาติ ตลิ่งพังการกัดเซาะ การทับถมของตะกอน (ลำน้ำต้นเขิน) วัชพืช (ลำเหมืองสามวิวัชพืชเติบโตตลอดช่วง และมีตะกอนสะสมจนต้นเขิน)
- > โดยมนุษย์ จาก -

สภาพปัญหาการกีดขวางทางน้ำ	แนวทางและวิธีการแก้ไขปัญหาเบื้องต้น
ลำเหมืองสา มีหน้าตัดการระบายน้ำที่เล็กเกินไป เนื่องจากช่วงดังกล่าวที่ทำการศึกษา มีวัชพืช และตะกอนในลำเหมืองมาก ประกอบกับบริเวณนี้มีการถมที่ดินทำให้มีน้ำไหลเสริมเข้ามาในลำเหมืองในปริมาณที่เพิ่มมากขึ้น และมีลำเหมืองเสียน้ำขนาดเล็กไหลเข้ามาเสริมในลำเหมืองสา ทำให้ปริมาณน้ำที่ต้องการระบายไม่สามารถระบายได้ทัน จนน้ำเอ่อล้นตลิ่งของลำเหมืองเข้าท่วมพื้นที่บริเวณนั้น	เนื่องจากตำแหน่งกีดขวางทางน้ำของลำน้ำหรือลำเหมืองนี้ไม่สามารถหาขนาดพื้นที่รับน้ำได้ชัดเจนและไม่มีข้อมูลการวัดน้ำ จึงหาอัตราการไหลโดยใช้วิธีของแมนนิ่ง และกำหนดให้มีน้ำไหลเต็มลำน้ำ ในช่วงต้นน้ำก่อนถึงจุดกีดขวาง โดยมีอัตราการไหลสูงสุด = $4.56 \text{ m}^3/\text{s}$ ขุดลอกสิ่งปฏิกูล วัชพืช และตะกอนออกจากลำเหมืองตลอดช่วง พร้อมกับทำการตาดผิวคอนกรีตด้วยขนาดหน้าตัดของลำเหมืองเดิม เพื่อให้เพียงพอต่อการระบายน้ำ
