ข้อมูลสภาพปัญหาและแนวทางการแก้ไขปัญหาเบื้องต้นของตำแหน่งการกีดขวางทางน้ำ จังหวัดเชียงใหม่

รหัสตำแหน่งกีดขวางที่: CM0710003004

ชื่อลำน้ำ ลำเหมืองสาธารณะประโยชน์ เป็นสาขาของแม่น้ำ แม่ น้ำปิง ประเภทลำน้ำ ลำเหมือง วันที่สำรวจ: 5 กรกฎาคม 2564
หมู่บ้าน หมู่ที่ 3 ศาลา ตำบล ดอนแก้ว อำเภอ แม่ริม จังหวัด เชียงใหม่

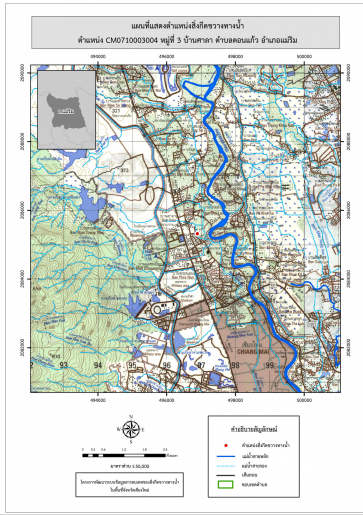
รูปภาพประกอบ

ความยาวของช่วงลำน้ำที่เกิดปัญหา เป็นจุดระยะ 10 -1000 เมตร การตาดผิวของลำน้ำ ไม่ตาดผิว ลำเหมืองไม่มีการตาดผิว
ลักษณะความเสียหาย น้ำท่วม ระดับ น้อย ความถี่ที่เกิดความเสียหาย 2-4 ปีครั้ง ระดับความเสี่ยง น้อย
สาเหตุของการกีดขวางลำน้ำ ปกคลุมด้วยผิวดินและวัชพืช

- > โดยธรรมชาติ การทับถมของตะกอน (ลำน้ำตื้นเขิน) วัชพืช (วัชพืช และตะกอนสะสมตลอดช่วงของลำเหมือง)
- > โดยมนุษย์ จาก -

ระดับการกีดขวาง มาก คิดเป็น มากกว่า 70%

สภาพปัญหาการกีดขวางทางน้ำ	แนวทางและวิธีการแก้ไขปัญหาเบื้องต้น
ลำเหมืองสา ไหลได้ลำเหมืองสาธารณะ โดยการทำเป็นไซฟอนลอดใต้ลำเหมืองสาธารณะ ซึ่งลำเหมืองสาธารณะนี้มีวัชพืชเป็นปริมาณมาก โดยจะไหลลงไปแม่น้ำปิง ประกอบกับลำเหมืองสามี่ตะกอน วัชพืชเป็นปริมาณมาก ส่งผลให้น้ำในลำเหมืองสาไม่สามารถระบายน้ำได้ทัน ทำให้เกิดน้ำท่วมเข้าบ้านเรือนที่อยู่บริเวณใกล้เคียง	เนื่องจากตำแหน่งกีดขวางทางน้ำของลำน้ำหรือลำเหมืองนี้ไม่สามารถหาขนาด พื้นที่รับน้ำได้ชัดเจนและไม่มีข้อมูลการวัดน้ำ จึงหาอัตราการไหลโดยใช้วิธีของ แมนนิง และกำหนดให้น้ำไหลเต็มลำน้ำ ในช่วงต้นน้ำก่อนถึงจุดกีดขวาง โดยมีอัตราการไหลสูงสุด = $1.58 \text{ m}^3/\text{s}$ ขุดลอกลำเหมืองสาและลำเหมืองสาธารณะประโยชน์ และทำการตาดผิวคอนกรีตตลอดเส้นของลำเหมือง เพื่อเพิ่มศักยภาพการระบายน้ำออกจากลำเหมือง
