ข้อมูลสภาพปัญหาและแนวทางการแก้ไขปัญหาเบื้องต้นของตำแหน่งการกีดขวางทางน้ำ จังหวัดเชียงใหม่

รหัสตำแหน่งกีดขวางที่: CM0710003004

ชื่อลำน้ำ ลำเหมืองสาธารณะประโยชน์ เป็นสาขาของแม่น้ำ แม่ น้ำปิง ประเภทลำน้ำ ลำเหมือง วันที่สำรวจ: 5 กรกฎาคม 2564  
หมู่บ้าน หมู่ที่ 3 ศาลา ตำบล ดอนแก้ว อำเภอ แม่ริม จังหวัด เชียงใหม่

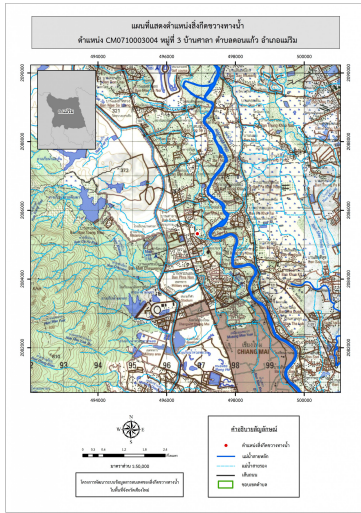
# รูปภาพประกอบ

- > โดยธรรมชาติ การทับถมของตะกอน (ลำน้ำตื้นเขิน) วัชพืช (วัชพืช และตะกอนสะสมตลอดช่วงของลำเหมือง )
- > โดยมนุษย์ จาก -

สภาพปัญหาการกีดขวางทางน้ำ	แนวทางและวิธีการแก้ไขปัญหาเบื้องต้น
ลำเหมืองสา ไหลได้ลำเหมืองสาธารณะ โดยการทำให้เป็นไซฟอนลอดใต้ลำเหมืองสาธารณะ ซึ่งลำเหมืองสาธารณะนี้มีวัชพืชเป็นปริมาณมาก โดยจะไหลลงไปแม่น้ำปิง ประกอบกับลำเหมืองสามี่ตะกอน วัชพืชเป็นปริมาณมาก ส่งผลให้น้ำในลำเหมืองสาไม่สามารถระบายน้ำได้ทัน ทำให้เกิดน้ำท่วมเข้าบ้านเรือนที่อยู่บริเวณใกล้เคียง	เนื่องจากตำแหน่งกีดขวางทางน้ำของลำน้ำหรือลำเหมืองนี้ไม่สามารถหาขนาดพื้นที่รับน้ำได้ชัดเจนและไม่มีข้อมูลการวัดน้ำ จึงหาอัตราการไหลโดยใช้วิธีของแมนนิง และกำหนดให้น้ำไหลเต็มลำน้ำ ในช่วงต้นน้ำก่อนถึงจุดกีดขวาง โดยมีอัตราการไหลสูงสุด = $1.58 \text{ m}^3/\text{s}$ ขุดลอกลำเหมืองสาและลำเหมืองสาธารณะประโยชน์ และทำการตาดผิวคอนกรีตตลอดเส้นของลำเหมือง เพื่อเพิ่มศักยภาพการระบายน้ำออกจากลำเหมือง
