ข้อมูลสภาพปัญหาและแนวทางการแก้ไขปัญหาเบื้องต้นของตำแหน่งการกีดขวางทางน้ำ จังหวัดเชียงใหม่

รหัสตำแหน่งการกีดขวางที่: CM1509008001

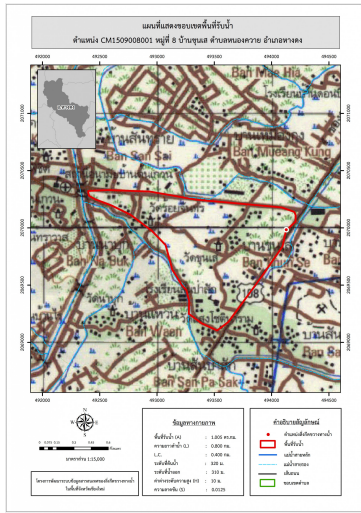
รูปภาพประกอบ

- > โดยธรรมชาติ การทับถมของตะกอน (ลำน้ำต้นเขิน) วัชพืช (มีตะกอนและวัชพืชสะสมตลอดช่วงของลำเหมือง โดยเฉพาะทางด้านเหนือน้ำมีตะกอนสะสมที่ท้องลำเหมืองอย่างเห็นได้ชัด)
- > โดยมนุษย์ จาก ระบบสาธารณสุข: ท่อลอดถนนที่ตัดลำน้ำมีขนาดเล็กเกินไประบายน้ำหลากไม่ทัน

สภาพปัญหาการกีดขวางทางน้ำ	แนวทางและวิธีการแก้ไขปัญหามาเบื้องต้น
ลำเหมืองกุง มีท่อลอดกลมขนาดเส้นผ่านศูนย์กลาง 1.0 m. จำนวน 2 ช่อง ลอดใต้ถนนทางหลวงหมายเลข 108 ซึ่งมีขนาดเล็กกว่าขนาดหน้าตัดของลำเหมือง ประกอบกับลำเหมืองกุงมีวัชพืช และเป็นลำเหมืองที่มีตะกอนสะสมเป็นปริมาณมาก ทำให้มีความตื้นเขิน ส่งผลให้เมื่อน้ำไหลในปริมาณมาก จะทำให้น้ำเอ่อล้นตลิ่ง ไหลเข้าท่วมพื้นที่บริเวณนั้น	ข้อมูลพื้นที่รับน้ำของตำแหน่งที่เกิดปัญหา $A = 1$ ตารางกิโลเมตร $L_0 = 0.8$ กิโลเมตร $H = 10$ เมตร $C = 0.34$ $tc = 0.95$ ชั่วโมง $I = 63.62$ มิลลิเมตร อัตราการไหลสูงสุด = $5.14 \text{ m}^3/\text{s}$ Return period = 10 ปี เปลี่ยนขนาดของท่อลอดกลม เป็นท่อลอดเหลี่ยมที่มีขนาด 2.1 m. ความลึก 1.5 m. จำนวน 1 ช่อง เพื่อให้มีขนาดหน้าตัดการระบายน้ำที่ใหญ่ขึ้น พร้อมระบายน้ำออกจากลำเหมืองในช่วงหน้าฝน ความลาดชันท้องน้ำ 0.0050
