## ข้อมูลสภาพปัญหาและแนวทางการแก้ไขปัญหาเบื้องต้นของตำแหน่งการกีดขวางทางน้ำ จังหวัดเชียงใหม่

รหัสตำแหน่งการกีดขวางทางน้ำ: CM1509007001

ชื่อลำน้ำ ลำเหมืองเปา เป็นสาขาของแม่น้ำ คลองแม่ข้า/แม่น้ำปิง ประเภทลำน้ำ ลำเหมือง วันที่สำรวจ: 13 กรกฎาคม 2564  
หมู่บ้าน หมู่ที่ 7 เหมืองงู ตำบล หนองควาย อำเภอ หางดง จังหวัด เชียงใหม่

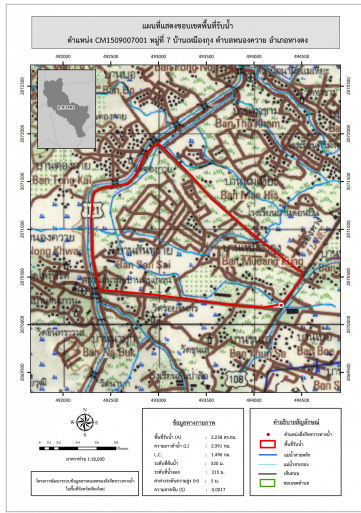
# รูปภาพประกอบ

ลำเหมืองเปาปกคลุมด้วยผิวดินและวัชพืช

- > โดยธรรมชาติ การทับถมของตะกอน (ลำน้ำตื้นเขิน) วัชพืช (มีวัชพืชและตะกอนตลอดทั้งหน้าตัดของลำเหมือง )
- > โดยมนุษย์ จาก ระบบสาธารณสุขโลก: ท่อลอดถนนที่ตัดลำน้ำมีขนาดเล็กเกินไประบายน้ำหลากไม่ทัน

สภาพปัญหาการกีดขวางทางน้ำ	แนวทางและวิธีการแก้ไขปัญหาเบื้องต้น
<p>ลำเหมืองเปามีขนาดความกว้างของท้องน้ำ 0.50 m. ไหลเข้าท่อลอดถนนทางหลวงหมายเลข 108 ที่เป็นท่อลอดกลมขนาดเส้นผ่านศูนย์กลาง 1.0 m. จำนวน 1 ช่อง ซึ่งมีขนาดเล็กกว่าขนาดหน้าตัดของลำเหมือง ประกอบกับตลอดช่วงดังกล่าว ลำเหมืองเปามีวัชพืช และตะกอนสะสมหนาแน่น ส่งผลให้เกิดน้ำท่วมบริเวณนี้ เนื่องจากท่อลอดเล็กเกินไปไม่สามารถระบายน้ำออกจากจุดนี้ได้เต็มที่</p>	<p>ข้อมูลพื้นที่รับน้ำของตำแหน่งที่เกิดปัญหา A = 2.24 ตารางกิโลเมตร L0 = 2.99 กิโลเมตร H = 5 เมตร C = 0.34 tc = 1.01 ชั่วโมง l = 61.38 มิลลิเมตร อัตราการไหลสูงสุด = 5.36 m<sup>3</sup>/s Return period = 10 ปี</p> <p>ท่อลอดถนนมีขนาดเล็กเกินไป ไม่สามารถระบายน้ำออกจากลำเหมืองเปาได้ทัน ดังนั้นจึงควรเปลี่ยนเป็นท่อลอดเหลี่ยมที่มีความกว้าง 2.1 m. ความลึก 1.8 m. จำนวน 1 ช่อง พร้อมกับการขุดลอกลำเหมือง นำวัชพืชและตะกอนออกจากลำเหมืองเพื่อให้การระบายน้ำเป็นไปได้อย่างดี ความลาดชันท้องน้ำ 0.0020</p>
