## ข้อมูลสภาพปัญหาและแนวทางการแก้ไขปัญหาเบื้องต้นของตำแหน่งการกีดขวางทางน้ำ จังหวัดเชียงใหม่

รหัสตำแหน่งกีดขวางที่: CM1509010001

ชื่อลำน้ำ ลำเหมืองหมู่น้ำ เป็นสาขาของแม่น้ำ คลองแม่ข่า/แม่น้ำปิง ประเภทลำน้ำ ลำเหมือง วันที่สำรวจ: 13 กรกฎาคม 2564  
หมู่บ้าน หมู่ที่ 10 นาบุก ตำบล นองควาย อำเภอ หางดง จังหวัด เชียงใหม่

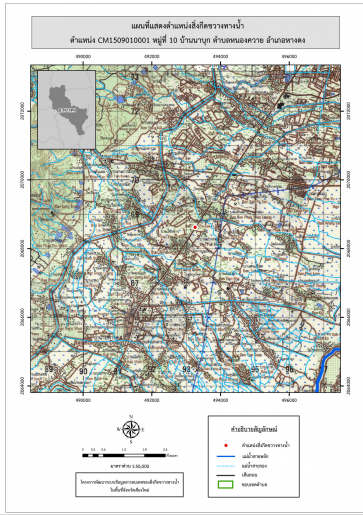
# รูปภาพประกอบ

- > โดยธรรมชาติ การทับถมของตะกอน (ลำน้ำต้นเขิน) วัชพืช (วัชพืชและตะกอนสะสมตลอดช่วงของลำเหมือง ทั้งด้านเหนือน้ำและท้ายน้ำของท่อลอด ) อื่นๆ (วัชพืชและตะกอนไปอุดตันท่อลอดคลองชลประทานเส้นที่วังขนานกับถนนทางหลวงหมายเลข 108 )
- > โดยมนุษย์ จาก ระบบสาธารณสุขภาค: ท่อลอดถนนที่ตัดลำน้ำมีขนาดเล็กเกินไประบายน้ำหลากไม่ทัน สิ่งปลูกสร้าง อื่นๆ (ลำเหมืองมักจะพาดเอาสิ่งปลูกสร้างไหลมาติดตอม่อสะพาน)

| สภาพปัญหาการกีดขวางทางน้ำ | แนวทางและวิธีการแก้ไขปัญหาเบื้องต้น |
|--|--|
| ลำเหมืองหมู่น้ำ ไหลผ่านถนนทางหลวงหมายเลข 108 โดยมีสะพาน 2 ตัววางซ้อนทับกัน (สะพานฝั่งเข้าตัวเมืองเชียงใหม่ กับสะพานฝั่งเข้าตัวอำเภอหางดง) จากนั้นลำเหมืองหมู่น้ำจะไหลลอดใต้คลองชลประทานตาดมคอนกรีตคอนกรีต (คลองชลประทานเส้นไหลขนานกับถนนทางหลวงหมายเลข 108) ผ่านท่อลอดกลมที่มีขนาดเล็กกว่าขนาดหน้าตัดของลำเหมืองหมู่น้ำ อีกทั้งทางด้านเหนือน้ำ และด้านท้ายน้ำของตำแหน่งนี้ ลำเหมืองไม่ได้มีการตาดม ทำให้วัชพืชและตะกอนสะสมอย่างหนาแน่นตลอดช่วงของลำเหมือง ประกอบกับช่วงหน้าฝนลำเหมืองมักจะพาดเอาสิ่งปลูกสร้างไหลมาติดตอม่อสะพานทั้ง 2 ตัว ส่งผลให้การระบายน้ำเป็นไปได้อย่างล่าช้า จึงเกิดการเอ่อล้นในบริเวณนี้ | เนื่องจากตำแหน่งกีดขวางทางน้ำของลำน้ำหรือลำเหมืองนี้ไม่สามารถหาขนาดพื้นที่รับน้ำได้ชัดเจนและไม่มีข้อมูลการวัดน้ำ จึงหาอัตราการไหลโดยใช้วิธีของแมนนิ่ง และกำหนดให้มีน้ำไหลเต็มลำน้ำ ในช่วงต้นน้ำก่อนถึงจุดกีดขวาง โดยมีอัตราการไหลสูงสุด = $10.72 \text{ m}^3/\text{s}$ |

| สภาพปัญหาการกีดขวางทางน้ำ | แนวทางและวิธีการแก้ไขปัญหาเบื้องต้น |
|--|--|
| | เปลี่ยนขนาดของท่อลอดกลมเป็นท่อลอดเหลี่ยม ที่มีขนาดความกว้าง 1.8 m. ความลึก 1.8 m. จำนวน 2 ช่อง หมั่นกำจัดวัชพืชออกจากลำเหมือง และกำจัดสิ่งปลูกสร้างที่ไหลมาติดตอม่อสะพานทั้ง 2 ตัว เพื่อรองรับปริมาณน้ำที่ต้องกระจายในช่วงน้ำหลาก ความลาดชันท้องน้ำ 0.0050 |
