ข้อมูลสภาพปัญหาและแนวทางการแก้ไขปัญหาเบื้องต้นของตำแหน่งการกีดขวางทางน้ำ จังหวัดเชียงใหม่

รหัสตำแหน่งกีดขวางที่: CM1207001002

ชื่อลำน้ำ แม่น้ำแม่ขาน เป็นสาขาของแม่น้ำ แม่น้ำปิง ประเภทลำน้ำ แม่น้ำสาขา วันที่สำรวจ: 28 มิถุนายน 2564
หมู่บ้าน หมู่ที่ 1 ปวงสนุก ตำบล บ้านกลาง อำเภอ สันป่าตอง จังหวัด เชียงใหม่

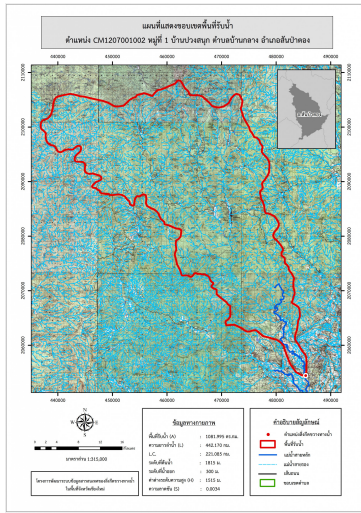
รูปภาพประกอบ

ลักษณะความเสียหาย น้ำท่วม ระดับ น้อย

- > โดยธรรมชาติ การทับถมของตะกอน (ลำน้ำตื้นเขิน) ลำน้ำคดเคี้ยวมาก วัชพืช (มีวัชพืชชนิดผิวดิน และเติบโตในลำน้ำ พร้อมกับมีตะกอนสะสมเป็นปริมาณมาก)
- > โดยมนุษย์ จาก -

สภาพปัญหาการกีดขวางทางน้ำ	แนวทางและวิธีการแก้ไขปัญหาเบื้องต้น
ลำน้ำแม่ขาน มีวัชพืชและตะกอนสะสมอย่างหนาแน่น และมีลักษณะลำน้ำคดเคี้ยว ทำให้การระบายน้ำเป็นไปได้ช้า ดังนั้นเมื่อเข้าช่วงหน้าฝน ลำน้ำแม่ขานจะมีปริมาณน้ำเยอะ เมื่อไหลมายังตำแหน่งดังกล่าว น้ำในลำน้ำแม่ขานจะเอ่อล้นอย่างรวดเร็ว ไหลล้นตลิ่งเข้าท่วมพื้นที่ใกล้เคียง	ข้อมูลพื้นที่รับน้ำของตำแหน่งที่เกิดปัญหา A = 1081.99 ตารางกิโลเมตร อัตราการไหลสูงสุด = 214.28 m ³ /s Return period = 50 ปี ขุดลอกลำน้ำแม่ขานตลอดช่วงดังกล่าว เพื่อเพิ่มประสิทธิภาพการระบายน้ำให้ดียิ่งขึ้น
