ข้อมูลสภาพปัญหาและแนวทางการแก้ไขปัญหาเบื้องต้นของตำแหน่งการกีดขวางทางน้ำ จังหวัดเชียงใหม่

รหัสตำแหน่งกีดขวางที่: CM1207011001

ชื่อลำน้ำ แม่น้ำแม่ขาน เป็นสาขาของแม่น้ำ แม่น้ำปิง ประเภทลำน้ำ แม่น้ำสาขา วันที่สำรวจ: 28 มิถุนายน 2564
หมู่บ้าน หมู่ที่ 11 ท้องฝาย ตำบล บ้านกลาง อำเภอ สันป่าตอง จังหวัด เชียงใหม่

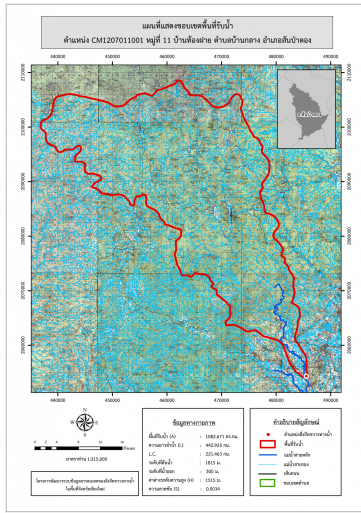
รูปภาพประกอบ

- > โดยธรรมชาติ การทับถมของตะกอน (ลำน้ำตื้นเขิน) ลำน้ำแคบแค้วมาก วัชพืช (วัชพืชขึ้นตามตลิ่งและในส่วนที่รูกลำน้ำ โดยเป็นพืชชนิดผิวดิน)
- > โดยมนุษย์ จาก การถมดิน

ระดับการกีดขวาง ปานกลาง คิดเป็น 30-70%

สภาพปัญหาการกีดขวางทางน้ำ	แนวทางและวิธีการแก้ไขปัญหาเบื้องต้น
ลำน้ำแม่ขานถูกรูก้ำ ทำให้ขนาดหน้าตัดการระบายน้ำลดน้อยลง ประกอบกับช่วงดังกล่าวที่น้ำมักจะเอ่อล้นตลิ่ง ไหลเข้าท่วมพื้นที่อยู่อาศัยและเกษตรกรรม มีวัชพืชขึ้นตลอดช่วง พร้อมกับตะกอนในบางจุดทำให้ลำน้ำตื้นเขิน ซึ่งโดยที่ผ่านมามีน้ำแม่ขานจะเอ่อล้นประมาณ 3-4 ปีต่อครั้ง	ข้อมูลพื้นที่รับน้ำของตำแหน่งที่เกิดปัญหา A = 1082.67 ตารางกิโลเมตร อัตราการไหลสูงสุด = 214.38 m ³ /s Return period = 50 ปี ขุดลอกลำน้ำแม่ขานนำวัชพืชและตะกอนออกจากลำน้ำ ทำการรังวัดส่วนที่รูก้ำตลอดช่วงดังกล่าว เพื่อเพิ่มหน้าตัดการระบายน้ำให้มากขึ้น
