## ข้อมูลสภาพปัญหาและแนวทางการแก้ไขปัญหาเบื้องต้นของตำแหน่งการกีดขวางทางน้ำ จังหวัดเชียงใหม่

รหัสตำแหน่งการกีดขวางที่: CM1203001001

ชื่อลำน้ำ แม่น้ำแม่ขาน เป็นสาขาของแม่น้ำ แม่น้ำปิง ประเภทลำน้ำ แม่น้ำสาขา วันที่สำรวจ: 28 มิถุนายน 2564  
หมู่บ้าน หมู่ที่ 1 ตำบลหนองหลวง ตำบลท่าวังพร้าว อำเภอ สันป่าตอง จังหวัด เชียงใหม่

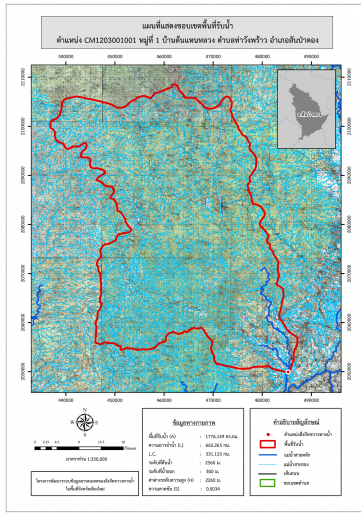
# รูปภาพประกอบ

> โดยธรรมชาติ การทับถมของตะกอน (ลำน้ำตื้นเขิน) ลำน้ำคดเคี้ยวมาก วัชพืช (แม่น้ำแม่ขานมีลักษณะคดโค้ง และมีวัชพืชขึ้นบริเวณตลิ่งของลำน้ำ  
อีกทั้งบริเวณดังกล่าวลำน้ำแม่ขานมีตะกอนสะสมเยอะ จนเห็นเป็นเนินออกมาอย่างชัดเจน )

สภาพปัญหาการกีดขวางทางน้ำ	แนวทางและวิธีการแก้ไขปัญหาเบื้องต้น
ลำน้ำแม่ขานช่วงดังกล่าวมีลักษณะคดเคี้ยว ส่งผลให้น้ำกัดเซาะตลิ่งตลอดช่วงโค้งดังกล่าว ประกอบลำน้ำแม่ขานมีปริมาณน้ำเยอะช่วงหน้าฝน ทำให้น้ำไหลเชี่ยวและเอ่อล้นตลิ่ง โดยในปัจจุบันได้มีการตัดหินตลอดช่วงดังกล่าว แต่น้ำก็ยังคงไหลเข้าท่วมบ้านเรือน	ข้อมูลพื้นที่รับน้ำของตำแหน่งที่เกิดปัญหา $A = 1776.15$ ตารางกิโลเมตร อัตราการไหลสูงสุด = $307.39 \text{ m}^3/\text{s}$ Return period = 50 ปี  วางแผนมาตรการการขุดลอกลำน้ำแม่ขาน นำวัชพืชและตะกอนออกจากลำน้ำ และหมั่นตรวจสอบสิ่งปฏิกูลไม่ให้กีดขวางลำน้ำช่วงหน้าฝน
