## ข้อมูลสภาพปัญหาและแนวทางการแก้ไขปัญหาเบื้องต้นของตำแหน่งการกีดขวางทางน้ำ จังหวัดเชียงใหม่

รหัสตำแหน่งกีดขวางที่: CM1203001002

ชื่อลำน้ำ แม่น้ำแม่ขาน เป็นสาขาของแม่น้ำ แม่น้ำปิง ประเภทลำน้ำ แม่น้ำสาขา วันที่สำรวจ: 28 มิถุนายน 2564  
หมู่บ้าน หมู่ที่ 1 ตำบลหนองหลวง ตำบล ท่าวังพร้าว อำเภอ สันป่าตอง จังหวัด เชียงใหม่

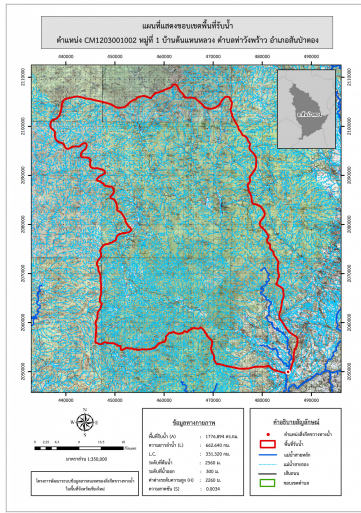
# รูปภาพประกอบ

- > โดยธรรมชาติ การทับถมของตะกอน (ลำน้ำตื้นเขิน) ลำน้ำคดเคี้ยวมาก วัชพืช (ลำน้ำคดเคี้ยว และมีวัชพืชเติบโตในลำน้ำแม่ขาน ) อื่นๆ (มีต้นไผ่ขึ้นเป็นแนวตลอดตลิ่งของลำน้ำ โดยมีบางส่วนยื่นเข้ามาในลำน้ำแม่ขาน )
- > โดยมนุษย์ จาก -

สภาพปัญหาการกีดขวางทางน้ำ	แนวทางและวิธีการแก้ไขปัญหาเบื้องต้น
ลำน้ำแม่ขานมีกอไผ่ขึ้นขวางการระบายของลำน้ำ และมีส่วนที่เป็นตลิ่งลำเข้ามาในลำน้ำ ประกอบกับช่วงดังกล่าวมีวัชพืชขึ้นเต็มตลิ่งทั้งสองฟากของลำน้ำ ส่งผลให้การระบายน้ำเป็นไปได้ช้า และจะยกระดับเอ่อล้นเข้าท่วมพื้นที่ใกล้เคียงบริเวณนั้น	ข้อมูลพื้นที่รับน้ำของตำแหน่งที่เกิดปัญหา A = 1776.89 ตารางกิโลเมตร อัตราการไหลสูงสุด = 307.49 m <sup>3</sup> /s Return period = 50 ปี จัดการลำน้ำให้มีหน้าตัดการระบายน้ำที่โล่งมากขึ้น นำกอไผ่ที่กีดขวางลำน้ำออก พร้อมกับการทำพังกาบ้องกันการกัดเซาะตลิ่ง
