ข้อมูลสภาพปัญหาและแนวทางการแก้ไขปัญหาเบื้องต้นของตำแหน่งการกีดขวางทางน้ำ จังหวัดเชียงใหม่

รหัสตำแหน่งการกีดขวางที่: CM1203002002

ชื่อลำน้ำ แม่น้ำแม่ขาน เป็นสาขาของแม่น้ำ แม่่น้ำปิง ประเภทลำน้ำ แม่น้ำสาขา วันที่สำรวจ: 28 มิถุนายน 2564
หมู่บ้าน หมู่ที่ 2 หุ่นแบ้ง ตำบล ท่าวังพร้าว อำเภอ สันป่าตอง จังหวัด เชียงใหม่

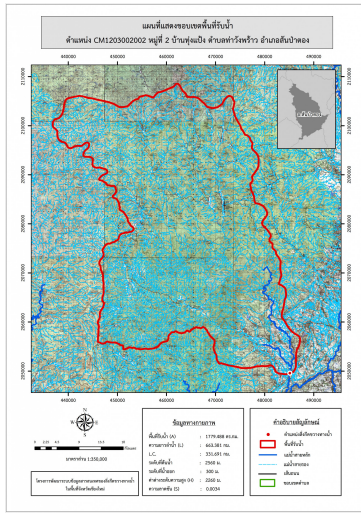
รูปภาพประกอบ

สภาพปัญหาการกีดขวางทางน้ำ	แนวทางและวิธีการแก้ไขปัญหาเบื้องต้น
ลำน้ำแม่ขาน มีกอไผ่รูกลำน้ำ โดยบริเวณที่ทำการสำรวจจะมีอิทธิพลจากการที่ลำน้ำปิงหนุ่น ส่งผลให้ช่วงหน้าฝนจะมีปริมาณน้ำในลำน้ำไหลเยอะ เอ่อล้นเข้าท่วมบ้านเรือนที่อยู่อาศัยเป็นเวลานาน ต้องรอให้ระดับน้ำในลำน้ำปิงลดน้อยลงด้วย เพื่อให้ลำน้ำไหลระบายออกจากพื้นที่ได้เร็วขึ้น	ข้อมูลพื้นที่รับน้ำของตำแหน่งที่เกิดปัญหา $A = 1779.49$ ตารางกิโลเมตร อัตราการไหลสูงสุด = $307.81 \text{ m}^3/\text{s}$ Return period = 50 ปี ขุดลอกลำน้ำแม่ขานเพื่อเพิ่มหน้าตัดการระบายน้ำให้สามารถระบายได้ดีขึ้น และหมั่นตรวจสอบสิ่งปฏิกูลที่ไหลมาพร้อมลำน้ำ เพื่อรองรับปริมาณน้ำที่ต้องระบายช่วงหน้าฝน
