ข้อมูลสภาพปัญหาและแนวทางการแก้ไขปัญหาลำน้ำเบื้องต้นของตำแหน่งการกีดขวางทางน้ำ จังหวัดเชียงใหม่

รหัสตำแหน่งกีดขวางที่: CM1203002003

ชื่อลำน้ำ แม่น้ำแม่ขาน เป็นสาขาของแม่น้ำ แม่่น้ำปิง ประเภทลำน้ำ แม่น้ำสาขา วันที่สำรวจ: 28 มิถุนายน 2564
หมู่บ้าน หมู่ที่ 2 หุ่นแป้ง ตำบล ท่าวังพร้าว อำเภอ สันป่าตอง จังหวัด เชียงใหม่

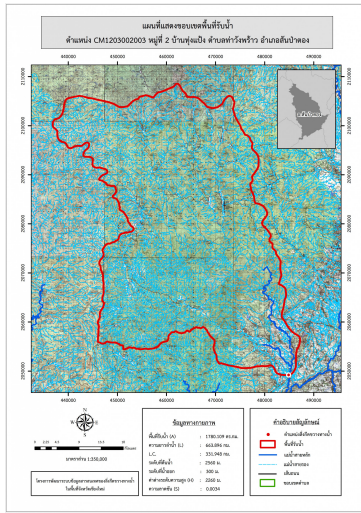
รูปภาพประกอบ

สาเหตุของการกีดขวางลำน้ำ
> โดยธรรมชาติ การทับถมของตะกอน (ลำน้ำต้นเขิน) วัชพืช (มีวัชพืชขึ้นเต็มตลิ่ง และมีบางส่วนยื่นเข้ามาในลำน้ำ)
> โดยมนุษย์ จาก อื่นๆ (สะพานมีระยะห่างระหว่างตอม่อที่เหมาะสมแล้ว แต่เนื่องจากช่วงหน้าฝนจะมีสิ่งปฏิกูลมาติดตอม่อสะพาน)
ระดับการกีดขวาง น้อย คิดเป็น 1-30% หน่วยงานการดำเนินการแก้ไข องค์การบริหารส่วนจังหวัดเชียงใหม่
โดยวิธี ยังไม่ได้ดำเนินการ ผลการดำเนินการ ไม่ได้ผล
สภาพในปัจจุบันของโครงการที่แก้ไขปัญหาลำน้ำ ยังไม่มีในแผน

สภาพปัญหาการกีดขวางทางน้ำ	แนวทางและวิธีการแก้ไขปัญหาลำน้ำเบื้องต้น
<p>สะพานข้ามลำน้ำแม่ขาน มีระยะห่างระหว่างตอม่อ 12.0 m. มีจำนวนตอม่อ 2 แถวเรียงตัวอยู่ในลำน้ำแม่ขาน</p> <p>ซึ่งจะเห็นว่าระยะห่างระหว่างตอม่อมีความเหมาะสมแล้ว</p> <p>โดยได้มีการทำเป็นพนังหินเพื่อป้องกันการกัดเซาะจากลำน้ำ</p> <p>แต่เนื่องจากลำน้ำแม่ขานจะมีปริมาณน้ำที่เยอะเพื่อต้องการระบายออกจากตำแหน่งนี้</p> <p>เมื่อการระบายน้ำออกไม่ทันทำให้น้ำเอ่อล้นลำน้ำแม่ขานไหลเข้าท่วมบ้านเรือนบริเวณนั้น ซึ่งมีที่อยู่อาศัยที่หนาแน่น</p>	<p>ข้อมูลพื้นที่รับน้ำของตำแหน่งที่เกิดปัญหา</p> <p>$A = 1780.11$ ตารางกิโลเมตร อัตราการไหลสูงสุด = $307.89 \text{ m}^3/\text{s}$</p> <p>Return period = 50 ปี</p> <p>ขุดลอกลำน้ำแม่ขาน</p> <p>พร้อมกับหมั่นกำจัดสิ่งปฏิกูลที่มาติดตอม่อสะพานช่วงหน้าฝน</p>
