ข้อมูลสภาพปัญหาและแนวทางการแก้ไขปัญหาเบื้องต้นของตำแหน่งการกีดขวางทางน้ำ จังหวัดเชียงใหม่

รหัสตำแหน่งการกีดขวางที่: CM1203003003

ชื่อลำน้ำ ลำเหมืองเสียน้ำ เป็นสาขาของแม่น้ำ แม่น้ำแม่ขาน/แม่น้ำปิง ประเภทลำน้ำ ลำเหมือง วันที่สำรวจ: 28 มิถุนายน 2564
หมู่บ้าน หมู่ที่ 3 หุ่นหลุก ตำบล ท่าวังพร้าว อำเภอ สันป่าตอง จังหวัด เชียงใหม่

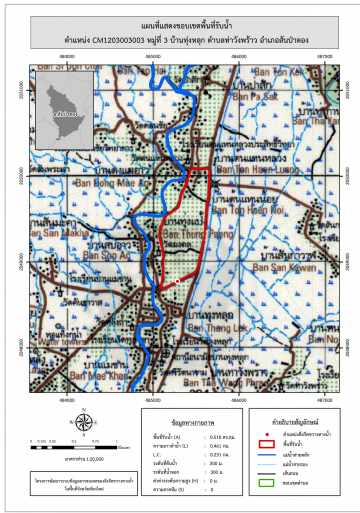
รูปภาพประกอบ

- > โดยธรรมชาติ การทับถมของตะกอน (ลำน้ำต้นเขิน) วัชพืช (วัชพืชขึ้นเต็มตลอดลำเหมืองทั้งด้านเหนือน้ำและด้านท้ายน้ำ พร้อมกับมีตะกอนสะสมตลอดช่วงของลำเหมือง)
- > โดยมนุษย์ จาก ระบบสาธารณสุขโลก: ท่อลอดถนนที่ตัดลำน้ำมีขนาดเล็กเกินไประบายน้ำหลากไม่ทัน

สภาพปัญหาการกีดขวางทางน้ำ	แนวทางและวิธีการแก้ไขปัญหาเบื้องต้น
ลำเหมืองเสียน้ำ มีการระบายน้ำจากพื้นที่ชุมชน ไหลลอดผ่านถนนทางหลวงหมายเลข 108 โดยมีท่อลอดเหลี่ยมขนาดความกว้าง 3.0 m. ความลึก 3.0 m. จำนวน 2 ช่อง ซึ่งขนาดหน้าตัดการระบายน้ำของท่อลอดเพียงพอต่อการระบายน้ำ แต่ประกอบกับลำเหมืองไม่ได้รับการขุดลอก จึงมีวัชพืชขึ้นกระจายอยู่เต็มลำเหมืองทั้งด้านเหนือน้ำและด้านท้ายน้ำ ส่งผลให้เมื่อบริเวณดังกล่าวเข้าสู่ช่วงหน้าฝน จะมีปริมาณน้ำที่ระบายลงลำเหมืองเส้นนี้เยอะ เมื่อระบายออกจากท่อลอดไม่ทันทำให้น้ำเอ่อท่วมเข้าพื้นที่ของบ้านทุ่งแบ่งเป็นบริเวณกว้าง	ข้อมูลพื้นที่รับน้ำของตำแหน่งที่เกิดปัญหา $A = 0.51$ ตารางกิโลเมตร $L_0 = 0.46$ กิโลเมตร $H = -$ เมตร $C = 0.36$ $tc = 0.84$ ชั่วโมง $I = 65.72$ มิลลิเมตร อัตราการไหลสูงสุด = $1.34 \text{ m}^3/\text{s}$ Return period = 10 ปี ท่อลอดถนนมีขนาดหน้าตัดการระบายน้ำที่เหมาะสมแล้ว แต่ควรกำจัดวัชพืชและตะกอนออกจากลำเหมือง ทั้งด้านเหนือน้ำและท้ายน้ำของท่อลอด
