## ข้อมูลสภาพปัญหาและแนวทางการแก้ไขปัญหาเบื้องต้นของตำแหน่งการกีดขวางทางน้ำ จังหวัดเชียงใหม่

รหัสตำแหน่งการกีดขวางที่: CM0705001001

ชื่อลำน้ำ แม่น้ำแม่มริม เป็นสาขาของแม่น้ำ แม่น้ำปิง ประเภทลำน้ำ แม่น้ำสาขา วันที่สำรวจ: 14 กรกฎาคม 2564  
หมู่บ้าน หมู่ที่ 1 นาतिक ตำบล สละวง อำเภอ แม่มริม จังหวัด เชียงใหม่

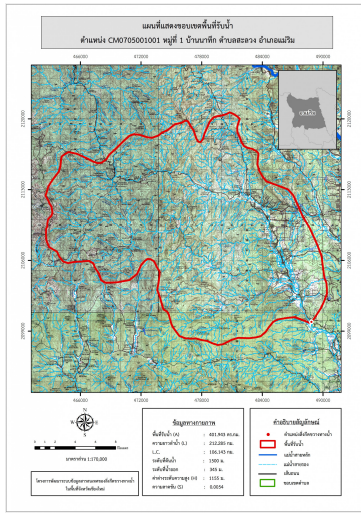
สภาพปัญหาการกีดขวางทางน้ำ	แนวทางและวิธีการแก้ไขปัญหาเบื้องต้น
ช่วงบริเวณดังกล่าว ลำน้ำแม่มริมมีลักษณะคดเคี้ยว เมื่อเข้าสู่ช่วงน้ำหลาก น้ำจะไหลกัดเซาะตลิ่งจนเกิดความเสียหาย และเอ่อล้นตลิ่งไหลท่วมผิวดินการจราจร ทางหน่วยงานได้มีการเรียงหินตลอดช่วงดังกล่าวเพื่อป้องกันการกัดเซาะจากลำน้ำแม่มริม ประกอบกับมีฝายยกระดับน้ำ ทำให้ช่วงหน้าฝายลำน้ำแม่มริมจะพัดพาเศษกิ่งไม้ ใบไม้ มาสะสมที่ฝาย ส่งผลให้การระบายน้ำในลำน้ำแม่มริมช้าลง จนเอ่อล้นท่วมพื้นที่บริเวณนั้น	ข้อมูลพื้นที่รับน้ำของตำแหน่งที่เกิดปัญหา $A = 401.94$ ตารางกิโลเมตร อัตราการไหลสูงสุด = $104.21 \text{ m}^3/\text{s}$ Return period = 50 ปี เพื่อป้องกันปริมาณน้ำในลำน้ำแม่มริมที่เอ่อ และไหลเชี่ยว ควรทำการขุดลอกลำน้ำแม่มริมและทำเป็นพนังกันดินเพื่อยกระดับน้ำในลำน้ำแม่มริม ไม่ให้เอ่อล้นเข้าท่วมชุมชน
