## ข้อมูลสภาพปัญหาและแนวทางการแก้ไขปัญหาเบื้องต้นของตำแหน่งการกีดขวางทางน้ำ จังหวัดเชียงใหม่

รหัสตำแหน่งกีดขวางที่: CM0705001002

ชื่อลำน้ำ แม่น้ำแม่ริม เป็นสาขาของแม่น้ำ แม่น้ำปิง ประเภทลำน้ำ แม่น้ำสาขา วันที่สำรวจ: 14 กรกฎาคม 2564  
หมู่บ้าน หมู่ที่ 1 นาทีก ตำบล สละวง อำเภอ แม่ริม จังหวัด เชียงใหม่

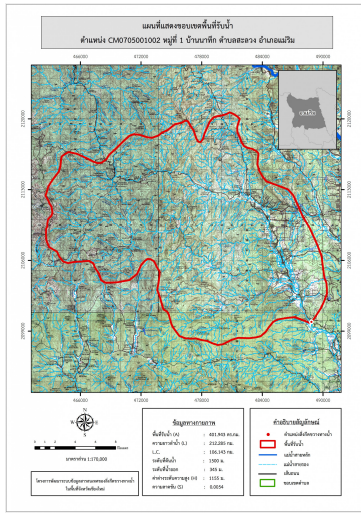
# รูปภาพประกอบ

- > โดยธรรมชาติ ตลิ่งพังการกัดเซาะ การทับถมของตะกอน (ลำน้ำตื้นเขิน) ลำน้ำแคบเคี้ยวมาก วัชพืช (ลำน้ำมีความลาดชันค่อนข้างมาก และมีวัชพืช ตะกอนสะสมในลำน้ำ )
- > โดยมนุษย์ จาก ระบบสาธารณสุขโลก: สะพานมีหน้าตัดแคบเกินไป หรือมีตอม่อมากเกินไปในช่วงฤดูน้ำหลากระบายไม่ทัน สิ่งปลูกสร้าง อื่นๆ (ช่วงหน้าฝนลำน้ำแม่ริม มักจะพัดพาเอาสิ่งปลูกสร้าง (เศษกิ่งไม้) มาติดที่ตอม่อสะพาน อีกทั้งคอสะพานมีระดับที่กตต่ำกว่าระดับตลิ่งของลำน้ำแม่ริม)

สภาพปัญหาการกีดขวางทางน้ำ	แนวทางและวิธีการแก้ไขปัญหาเบื้องต้น
สะพานข้ามลำน้ำแม่ริม มีความยาวของช่วงตอม่อ 8.0 m. ส่งผลให้ตอม่อที่วางอยู่ในลำน้ำจะตกลิ่งปลูกต่าง ๆ ที่ไหลมาตามลำน้ำแม่ริม ยิ่งเข้าสู่ช่วงหน้าฝนลำน้ำแม่ริมมักจะพัดพาเอาเศษกิ่งไม้ ใบไม้ มาติดที่ตอม่อสะพาน ประกอบกับคอสะพานต่ำ ส่งผลให้ไม่สามารถระบายน้ำออกจากพื้นที่ได้ทัน ทำให้น้ำเอ่อล้นท่วมพื้นที่บริเวณใกล้เคียง	ข้อมูลพื้นที่รับน้ำของตำแหน่งที่เกิดปัญหา A = 401.94 ตารางกิโลเมตร อัตราการไหลสูงสุด = 104.21 m <sup>3</sup> /s Return period = 50 ปี เพื่อให้สามารถไหลได้สะดวกขึ้น ควรทำการขุดลอกลำน้ำแม่ริม และทำการก่อสร้างสะพานใหม่ โดยออกแบบให้ตอม่อของสะพานไม่ขวางลำน้ำ และคอสะพานมีระดับที่สูงกว่าระดับตลิ่งของลำน้ำแม่ริม
