ข้อมูลสภาพปัญหาและแนวทางการแก้ไขปัญหาเบื้องต้นของตำแหน่งการกีดขวางทางน้ำ จังหวัดเชียงใหม่

รหัสตำแหน่งการกีดขวางทางน้ำ: CM0705003002

ชื่อลำน้ำ แม่น้ำแม่ริม เป็นสาขาของแม่น้ำ แม่ น้ำปิง ประเภทลำน้ำ แม่น้ำสาขา วันที่สำรวจ: 14 กรกฎาคม 2564
หมู่บ้าน หมู่ที่ 3 สะลวงนอก ตำบล สะลวง อำเภอ แม่ริม จังหวัด เชียงใหม่

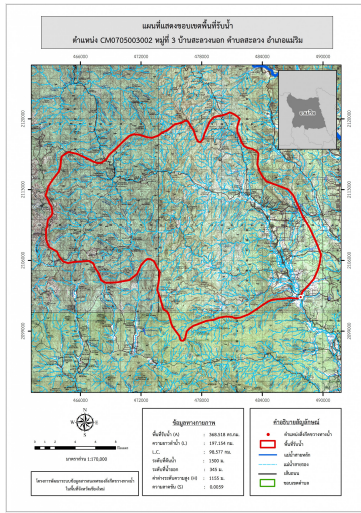
รูปภาพประกอบ

ลำน้ำแม่ริมไม่มีการตัดผิวในช่วงโค้งน้ำ

ปกคลุมด้วยผิวดินและวัชพืช

> โดยธรรมชาติ ตลิ่งพังการกัดเซาะ การทับถมของตะกอน (ลำน้ำตื้นเขิน) ลำน้ำแคบแค้วมาก วัชพืช (ลำน้ำแม่ริมมีลักษณะคดเคี้ยว และมีความลาดชันของท้องน้ำมาก ประกอบกับมีวัชพืชและตะกอนสะสมอย่างหนาแน่น)

สภาพปัญหาการกีดขวางทางน้ำ	แนวทางและวิธีการแก้ไขปัญหาเบื้องต้น
ลำน้ำแม่ริมมีลักษณะคดเคี้ยว เมื่อเข้าสู่ช่วงหน้าฝนน้ำในลำน้ำจะไหลเชี่ยว และกัดเซาะตลิ่งฝั่งที่มีกำแพงวัด (วัดสะลวงนอก) ประกอบกับลำน้ำแม่ริมมักจะพัดพาเอากิ่งไม้ ใบไม้ มาพร้อมกับการไหล และมีวัชพืชขึ้นเต็มตลิ่งของลำน้ำ ส่งผลให้น้ำระบายออกจากตำแหน่งนี้ได้ช้า น้ำจึงค่อยๆเอ่อล้นตลิ่งเข้าท่วมพื้นที่บริเวณนั้น	ข้อมูลพื้นที่รับน้ำของตำแหน่งที่เกิดปัญหา A = 368.52 ตารางกิโลเมตร อัตราการไหลสูงสุด = 97.83 m ³ /s Return period = 50 ปี วางแผนมาตรการการขุดลอกลำน้ำแม่ริม และทำพังกั้นการกัดเซาะตลิ่ง เพื่อให้สามารถไหลได้สะดวกขึ้น
