ข้อมูลสภาพปัญหาและแนวทางการแก้ไขปัญหาเบื้องต้นของตำแหน่งการกีดขวางทางน้ำ จังหวัดเชียงใหม่

รหัสตำแหน่งกีดขวางที่: CM0705007001

ชื่อลำน้ำ ลำห้วยเชิงเขา เป็นสาขาของแม่น้ำ แม่น้ำแม่ละแะ/แม่น้ำแม่ริม/แม่น้ำปิง ประเภทลำน้ำ ลำห้วย วันที่สำรวจ: 14 กรกฎาคม 2564  
หมู่บ้าน หมู่ที่ 7 ห้วยส้มสุก ตำบล สะลวง อำเภอ แม่ริม จังหวัด เชียงใหม่

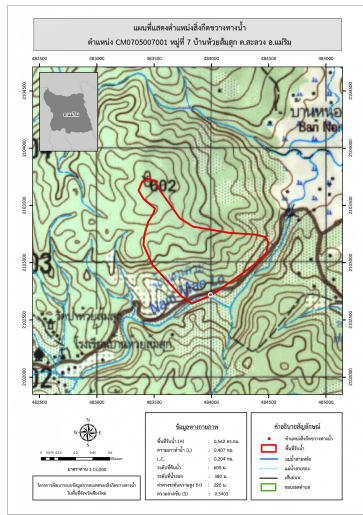
# รูปภาพประกอบ

- > โดยธรรมชาติ การทับถมของตะกอน (ลำน้ำตื้นเขิน) ลำน้ำคดเคี้ยวมาก วัชพืช (ลำห้วยขนาดเล็กแต่มีความลาดชันสูง ทำให้มีการสะสมของตะกอนในปริมาณมาก )
- > โดยมนุษย์ จาก ระบบสาธารณสุขโลก: ท่อลอดถนนที่ตัดลำน้ำมีขนาดเล็กเกินไประบายน้ำหลากไม่ทัน

สภาพปัญหาการกีดขวางทางน้ำ	แนวทางและวิธีการแก้ไขปัญหาเบื้องต้น
ลำน้ำไหลลงมาจากตอมีขนาดหน้าตัดใหญ่กว่าขนาดหน้าตัดของท่อลอดถนน ที่เป็นท่อลอดกลมขนาดเส้นผ่านศูนย์กลาง 0.30 m. จำนวน 1 ช่อง ซึ่งเป็นลำน้ำเส้นเล็กแต่มีความลาดชันสูง ทำให้น้ำที่ไหลในลำน้ำจะไหลเชี่ยวรุนแรง พร้อมกับการพัดพาเอาเศษดินไหลลงมาด้วย ทำให้มีตะกอนสะสมเป็นปริมาณมากจนเกือบจะปิดปากท่อ ส่งผลให้น้ำระบายไม่ทันไหลตามผิวจราจรระบายลงอีกฝั่ง	ข้อมูลพื้นที่รับน้ำของตำแหน่งที่เกิดปัญหา A = 0.56 ตารางกิโลเมตร L0 = 0.41 กิโลเมตร H = 220 เมตร C = 0.35 tc = 0.25 ชั่วโมง l = 87.46 มิลลิเมตร อัตราการไหลสูงสุด = 1.69 m <sup>3</sup> /s Return period = 5 ปี เปลี่ยนขนาดหน้าตัดการระบายน้ำให้ใหญ่ขึ้น โดยเปลี่ยนเป็นท่อลอดเหลี่ยมขนาดความกว้าง 1.2 m. ความลึก 1.2 m. จำนวน 1 ช่อง และควรหมั่นกำจัดตะกอนที่ไหลมาสะสมในท่อระบายน้ำ เพื่อเตรียมพร้อมสำหรับการระบายน้ำช่วงหน้าฝน ความลาดชันท้องน้ำ 0.0050
