ข้อมูลสภาพปัญหาและแนวทางการแก้ไขปัญหาเบื้องต้นของตำแหน่งการกีดขวางทางน้ำ จังหวัดเชียงใหม่

รหัสตำแหน่งกีดขวางที่: CM1404006002

ชื่อลำน้ำ แม่น้ำแม่กวง เป็นสาขาของแม่น้ำ แม่น้ำปิง ประเภทลำน้ำ แม่น้ำสาขา วันที่สำรวจ: 14 กรกฎาคม 2564
หมู่บ้าน หมู่ที่ 6 แม่กวง ตำบล สันนาเม็ง อำเภอ สันทราย จังหวัด เชียงใหม่

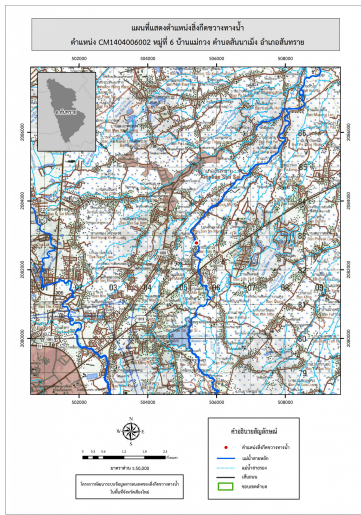
รูปภาพประกอบ

ลักษณะความเสียหาย น้ำท่วม ระดับ มาก ความถี่ที่เกิดความเสียหาย ทุกปี ระดับความเสี่ยง มาก

- > โดยธรรมชาติ การทับถมของตะกอน (ลำน้ำต้นเขิน) วัชพืช (มีพืชชนิดผิวน้ำเติบโตเต็มลำน้ำแม่กวง รวมทั้งพืชชนิดผิวดิน)
- > โดยมนุษย์ จาก สิ่งปลูกสร้าง อื่นๆ (ฝายมาตรฐาน มช. 2527 มักจะมีสิ่งปลูกสร้างไหลมาติด และมีระยะห่างระหว่างตอม่อน้อยเกินไป ส่งผลให้น้ำระบายได้ช้าลง)

สภาพปัญหาการกีดขวางทางน้ำ	แนวทางและวิธีการแก้ไขปัญหาเบื้องต้น
ฝายคอนกรีตมาตรฐาน มช. 2527 วางอยู่ในลำน้ำแม่กวง ชาวบ้านได้มีการทูลเอาเสาประตูน้ำของตัวฝายออก เนื่องจากลักษณะของฝายมีบานประตูน้ำที่ถี่เกินไป ทำให้เมื่อลำน้ำแม่กวงเข้าสู่ช่วงหน้าฝน มักจะพัดพาเอาสิ่งปลูกสร้างมาติดหน้าฝาย ประกอบกับลำน้ำแม่กวงมีวัชพืช ผักตบชวาขึ้นเต็มตลอดลำน้ำช่วงดังกล่าว ส่งผลให้การระบายน้ำออกจากลำน้ำเป็นไปได้ช้า เมื่อน้ำระบายไม่ทันจึงยกระดับเอ่อล้นตลิ่งของลำน้ำแม่กวง ไหลเข้าท่วมพื้นที่อยู่อาศัยใกล้เคียง	เนื่องจากตำแหน่งกีดขวางทางน้ำของลำน้ำหรือลำน้ำเหมือนนี้ไม่สามารถหาขนาดพื้นที่รับน้ำได้ชัดเจนและไม่มีข้อมูลการวัดน้ำ จึงหาอัตราการไหลโดยใช้วิธีของแมนนิ่ง และกำหนดให้มีน้ำไหลเต็มลำน้ำ ในช่วงต้นน้ำก่อนถึงจุดกีดขวาง โดยมีอัตราการไหลสูงสุด = $65.72 \text{ m}^3/\text{s}$ รื้อถอนฝายออก พร้อมกับการก่อสร้างฝายใหม่ และวางแผนมาตรการขุดลอกเอาวัชพืชที่สะสมที่ตัวฝายออก
