ข้อมูลสภาพปัญหาและแนวทางการแก้ไขปัญหาเบื้องต้นของตำแหน่งการกีดขวางทางน้ำ จังหวัดเชียงใหม่

รหัสตำแหน่งกีดขวางที่: CM0711003001

ชื่อลำน้ำ ลำเหมืองเสียน้ำ เป็นสาขาของแม่น้ำ แม่น้ำแม่ควา/แม่น้ำปิง ประเภทลำน้ำ ลำเหมือง วันที่สำรวจ: 8 กรกฎาคม 2564  
หมู่บ้าน หมู่ที่ 3 ป่าไผ่ ตำบล เหมืองแก้ว อำเภอ แม่ริม จังหวัด เชียงใหม่

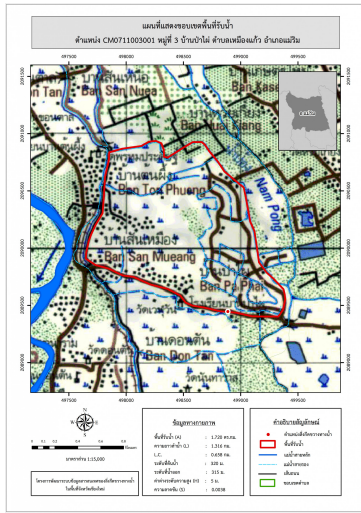
# รูปภาพประกอบ

- > โดยธรรมชาติ การทับถมของตะกอน (ลำน้ำต้นเขิน) วัชพืช (มีวัชพืชขึ้นเต็มตลอดลำเหมือง และมีตะกอนสะสมที่ท้องลำเหมืองก่อนไหลลงลำน้ำแม่ควา )
- > โดยมนุษย์ จาก อื่นๆ (มีการเปลี่ยนแปลงสภาพการใช้ที่ดินเป็นพื้นที่กว้าง)

สภาพปัญหาการกีดขวางทางน้ำ	แนวทางและวิธีการแก้ไขปัญหาเบื้องต้น
พื้นที่ดังกล่าวเมื่อในอดีตมีลักษณะการเป็นพื้นที่เกษตรกรรม แต่เมื่อเวลาต่อมา มีการขุดเปิดหน้าดินเป็นบริเวณกว้าง ทำให้มีลักษณะเป็นแอ่งรับน้ำ และมีลำเหมืองระบายน้ำไหลออกจากพื้นที่ดังกล่าว	ข้อมูลพื้นที่รับน้ำของตำแหน่งที่เกิดปัญหา A = 1.72 ตารางกิโลเมตร L0 = 1.32 กิโลเมตร H = 5 เมตร C = 0.43 tc = 0.76 ชั่วโมง l = 71.07 มิลลิเมตร อัตราการไหลสูงสุด = 14.61 m <sup>3</sup> /s Return period = 50 ปี
ปลายลำเหมืองไหลลงลำน้ำแม่ควา โดยเมื่อพื้นที่ดังกล่าวเกิดฝนตกหนัก จะทำให้มีปริมาณน้ำสะสมมากในพื้นที่ อีกทั้งลำเหมืองที่ระบายน้ำมีวัชพืช และตะกอนเป็นปริมาณมาก ส่งผลให้ไม่สามารถระบายน้ำออกจากพื้นที่ได้ทัน ทำให้ปัจจุบันพื้นที่ดังกล่าวกลายเป็นบึง โดยมีฝื่อน้ำเชื่อมติดกับลำน้ำแม่ควา	ทำให้สภาพการใช้ที่ดินดังกล่าว มีลักษณะทางภูมิศาสตร์เหมือนในอดีต และทำการขุดลอกลำเหมืองที่ระบายน้ำลงน้ำแม่ควาให้มีขนาดหน้าตัดที่ใหญ่ขึ้น
