ข้อมูลสภาพปัญหาและแนวทางการแก้ไขปัญหาเบื้องต้นของตำแหน่งการกีดขวางทางน้ำ จังหวัดเชียงใหม่

รหัสตำแหน่งกีดขวางที่: CM2204001003

ชื่อลำน้ำ แม่น้ำแม่เตียน เป็นสาขาของแม่น้ำ แม่น้ำแม่วาง/แม่น้ำปิง ประเภทลำน้ำ แม่น้ำสาขา วันที่สำรวจ: 9 กรกฎาคม 2564  
หมู่บ้าน หมู่ที่ 1 ห้วยอีค่าง ตำบล แม่วิน อำเภอ แม่วาง จังหวัด เชียงใหม่

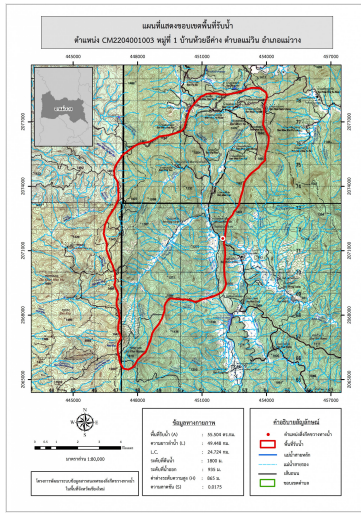
# รูปภาพประกอบ

- > โดยธรรมชาติ ตลิ่งพังการกัดเซาะ การทับถมของตะกอน (ลำน้ำต้นเขิน) วัชพืช (วัชพืชเติบโตปกคลุมเต็มตลิ่งทั้งสองฝั่งของลำน้ำแม่เตียน )
- > โดยมนุษย์ จาก -

สภาพปัญหาการกีดขวางทางน้ำ	แนวทางและวิธีการแก้ไขปัญหาเบื้องต้น
ลำน้ำแม่เตียนมีฝายชาวบ้าน ที่เป็นฝายไม้ไม่ทำชั้นกันเอง ลักษณะแบบนี้จะทำให้เมื่อลำน้ำแม่เตียนเกิดน้ำไหลหลาก ฝายไม้จะกลับกลายเป็นสิ่งกีดขวางทางน้ำ ทำให้ประสิทธิภาพการระบายน้ำออกจากลำห้วยบริเวณนี้ ทำได้อย่างไม่เต็มประสิทธิภาพ ส่งผลให้เกิดน้ำไหลหลากในช่วงดังกล่าว	ข้อมูลพื้นที่รับน้ำของตำแหน่งที่เกิดปัญหา A = 55.5 ตารางกิโลเมตร อัตราการไหลสูงสุด = 24.66 m <sup>3</sup> /s Return period = 50 ปี ทำการรื้อถอนตัวฝายไม้ฝายออก และถ้าชุมชนต้องการน้ำเพื่อนำไปใช้ในการทำเกษตรกรรม หรือเพื่อประโยชน์อื่นๆ ควรทำเป็นฝายที่มีมาตรฐานและโครงสร้างฝายต้องมีความเหมาะสม ไม่ให้ฝายเก็บกักสิ่งปฏิกูลที่ไหลระบายมาตามลำห้วยแม่เตียน
