ข้อมูลสภาพปัญหาและแนวทางการแก้ไขปัญหาเบื้องต้นของตำแหน่งการกีดขวางทางน้ำ จังหวัดเชียงใหม่

รหัสตำแหน่งกีดขวางที่: CM1410010002

ชื่อลำน้ำ ลำห้วยแม่แฝก เป็นสาขาของแม่น้ำ แม่่น้ำปิง ประเภทลำน้ำ แม่น้ำสาขา วันที่สำรวจ: 15 กรกฎาคม 2564
 หมู่บ้าน หมู่ที่ 10 แพะแม่แฝกใหม่ ตำบล แม่แฝกใหม่ อำเภอ สันทราย จังหวัด เชียงใหม่

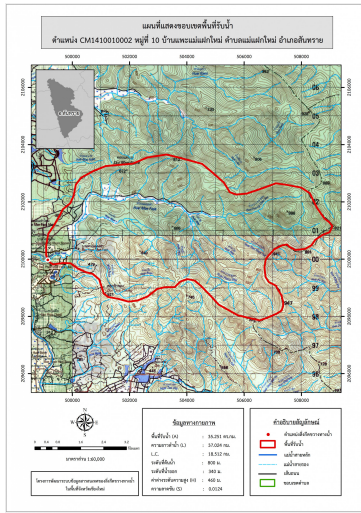
รูปภาพประกอบ

- > โดยธรรมชาติ การทับถมของตะกอน (ลำน้ำต้นเขิน) วัชพืช (วัชพืชเติบโตเต็มหน้าตัดของลำน้ำแม่แฝก และมีตะกอนสะสมที่ท้องน้ำอย่างเห็นได้ชัด)
- > โดยมนุษย์ จาก ระบบสาธารณสุขโลก: ถนนขวางทางน้ำ อื่นๆ (ถนนตัดผ่านลำห้วย แต่ปัจจุบันน้ำในลำห้วยได้ทำให้ถนนขาดไปแล้วถนนใช้สำหรับเชื่อมหมู่บ้านไม่สามารถใช้การได้อีกต่อไป)

สภาพปัญหาการกีดขวางทางน้ำ	แนวทางและวิธีการแก้ไขปัญหาเบื้องต้น
ลำน้ำแม่แฝกมีถนนตัดผ่านลำน้ำเนื่องจากในช่วงหน้าแล้งจะใช้เป็นเส้นทางสัญจรระหว่างหมู่บ้าน แต่เมื่อเข้าสู่ช่วงหน้าฝนหรือมีน้ำไหลในลำน้ำแม่แฝก เส้นทางนี้จะไม่สามารถใช้งานได้เนื่องจากมีน้ำไหลตัดผ่าน ประกอบกับช่วงลำน้ำแม่แฝกมีวัชพืช และต้นไม้ขึ้นเต็มตลอดหน้าตัดของลำน้ำ รวมถึงมีตะกอนสะสมเป็นปริมาณมาก ทำให้น้ำระบายออกได้ช้าและชาวบ้านไม่สามารถสัญจรได้ช่วงหน้าฝน	ข้อมูลพื้นที่รับน้ำของตำแหน่งที่เกิดปัญหา $A = 35.25$ ตารางกิโลเมตร อัตราการไหลสูงสุด = $17.72 \text{ m}^3/\text{s}$ Return period = 50 ปี ก่อสร้างสะพานข้ามลำน้ำแม่แฝก เพราะชาวบ้านใช้สัญจรระหว่างหมู่บ้าน พร้อมกับการขุดลอกลำน้ำแม่แฝกตลอดช่วง เพื่อให้สามารถระบายออกได้ดียิ่งขึ้น
