ข้อมูลสภาพปัญหาและแนวทางการแก้ไขปัญหabeื้องต้นของตำแหน่งการกีดขวางทางน้ำ จังหวัดเชียงใหม่

รหัสตำแหน่งการกีดขวางที่: CM1907004001

ชื่อลำน้ำ ลำเหมืองไข่น้ำ เป็นสาขาของแม่น้ำ
 เป็นสาขาของแม่น้ำ
 ลำเหมืองเด็กชาย/ลำเหมืองโค้ง/แม่น้ำแม่กวาง/แม่น้ำปิง
 ประเภทลำน้ำ ลำเหมือง วันที่สำรวจ: 19 กรกฎาคม 2564
 หมู่บ้าน หมู่ที่ 4 หนองผึ่งใต้ ตำบล หนองผึ่ง อำเภอ สารภี จังหวัด เชียงใหม่

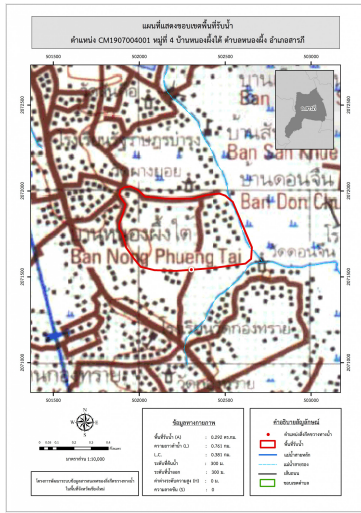
รูปภาพประกอบ

- > โดยธรรมชาติ การทับถมของตะกอน (ลำน้ำต้นเขิน) วัชพืช (ลำเหมืองไม่มีการตาดผิว ทำให้มีวัชพืชเติบโตเต็มตลิ่งของลำเหมือง และมีตะกอนสะสมในท้องลำเหมือง)
- > โดยมนุษย์ จาก ระเบิดสารระเบิด: ท่อลอดถนนที่ตัดลำน้ำมีขนาดเล็กเกินไประบายน้ำหลากไม่ทัน อื่นๆ (ท่อลอดถนนอุดตันเนื่องจากมีตะกอนสะสม)

สภาพปัญหาการกีดขวางทางน้ำ	แนวทางและวิธีการแก้ไขปัญหabeื้องต้น
ลำเหมืองเสียน้ำไหลผ่านท่อลอดถนน ที่มีขนาดเส้นผ่านศูนย์กลาง 0.80 m. จำนวน 1 ช่อง ซึ่งลำเหมืองมีตะกอนสะสมเป็นปริมาณมากที่ท้องลำเหมือง ทำให้ลำเหมืองต้นเขิน และท่อลอดมีตะกอนสะสมเป็นปริมาณมากเช่นเดียวกัน อีกทั้งด้านท้ายน้ำลำเหมืองมีวัชพืช และตะกอนสะสมเป็นปริมาณมาก ส่งผลให้ช่วงหน้าฝน น้ำมักจะไหลเอ่อล้นลำเหมืองเข้าท่วมพื้นที่อยู่อาศัยและพื้นที่เกษตรกรรมใกล้เคียง	ข้อมูลพื้นที่รับน้ำของตำแหน่งที่เกิดปัญหา $A = 0.29$ ตารางกิโลเมตร $L_0 = 0.76$ กิโลเมตร $H = -$ เมตร $C = 0.34$ $tc = 1.04$ ชั่วโมง $I = 60.23$ มิลลิเมตร อัตราการไหลสูงสุด = $1.66 \text{ m}^3/\text{s}$ Return period = 5 ปี ท่อลอดถนนมีขนาดหน้าตัดการระบายน้ำที่เล็กเกินไป ควรเปลี่ยนเป็นท่อลอดกลมขนาดเส้นผ่านศูนย์กลาง 1.2 m. จำนวน 1 ช่อง พร้อมกับการขุดลอกลำเหมืองตลอดช่วงดังกล่าว ความลาดชันท้องน้ำ 0.0020
