ข้อมูลสภาพปัญหาและแนวทางการแก้ไขปัญหาเบื้องต้นของตำแหน่งการกีดขวางทางน้ำ จังหวัดเชียงใหม่

รหัสตำแหน่งกีดขวางที่: CM1909002001

ชื่อลำน้ำ แม่น้ำปิง เป็นสาขาของแม่น้ำ แม่น้ำเจ้าพระยา ประเภทลำน้ำ แม่น้ำสายหลัก วันที่สำรวจ: 19 กรกฎาคม 2564  
หมู่บ้าน หมู่ที่ 2 ตำบลท่าหนักใต้ ตำบล ดอนแก้ว อำเภอ สารภี จังหวัด เชียงใหม่

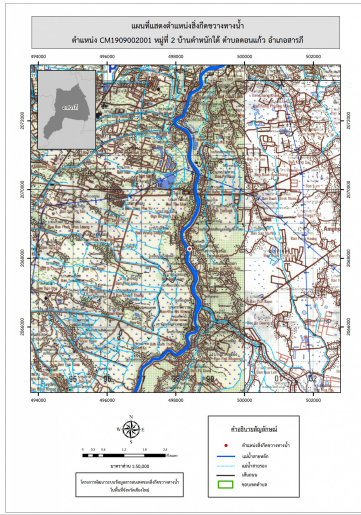
# รูปภาพประกอบ

สภาพปัญหาการกีดขวางทางน้ำ	แนวทางและวิธีการแก้ไขปัญหาเบื้องต้น
แม่น้ำปิงไหลเอ่อล้นตลิ่งตลอดช่วง มีจุดเริ่มต้นที่บ้านท่าหนัก และสิ้นสุดที่บ้านน้ำใจ โดยหน่วยงานที่เกี่ยวข้องได้มีการทำเป็นพนังคอนกรีต เพื่อป้องกันน้ำไหลเอ่อล้นจากแม่น้ำปิงเข้าท่วมที่อยู่อาศัยริมฝั่งแม่น้ำปิง แต่เป็นการแก้ปัญหาที่ยังไม่ได้ผลเนื่องจากน้ำยังคงไหลท่วมบ้านเรือนอยู่ดี ซึ่งเป็นปัญหาที่หน่วยงานให้ข้อมูลว่าน้ำมักจะเอ่อท่วมทุกปี	เนื่องจากตำแหน่งกีดขวางทางน้ำของลำน้ำหรือลำเหมืองนี้ไม่สามารถหาขนาดพื้นที่รับน้ำได้ชัดเจนและไม่มีข้อมูลการวัดน้ำ จึงหาอัตราการไหลโดยใช้วิธีของแมนนิ่ง และกำหนดให้มีน้ำไหลเต็มลำน้ำ ในช่วงต้นน้ำก่อนถึงจุดกีดขวาง โดยมีอัตราการไหลสูงสุด = $836.15 \text{ m}^3/\text{s}$ แม่น้ำปิงเอ่อล้นในรอบหลายปี เนื่องจากมีปริมาณน้ำที่เยอะกว่าช่วงปกติ ควรทำการขุดลอกลำน้ำแม่น้ำปิงตลอดช่วง
