## ข้อมูลสภาพปัญหาและแนวทางการแก้ไขปัญหาลำน้ำเบื้องต้นของตำแหน่งการกีดขวางทางน้ำ จังหวัดเชียงใหม่

รหัสตำแหน่งการกีดขวางทางน้ำ: CM0707003001

ชื่อลำน้ำ แม่น้ำปางแหว เป็นสาขาของแม่น้ำ แม่น้ำแม่แรม/แม่น้ำแม่ริม/แม่น้ำปิง ประเภทลำน้ำ แม่น้ำสาขา วันที่สำรวจ: 12 กรกฎาคม 2564  
หมู่บ้าน หมู่ที่ 3 ปางแหว ตำบล แม่แรม อำเภอ แม่ริม จังหวัด เชียงใหม่

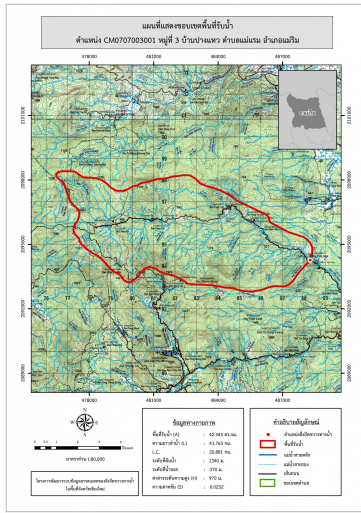
# รูปภาพประกอบ

- > โดยธรรมชาติ การทับถมของตะกอน (ลำน้ำต้นเขิน) วัชพืช (วัชพืชปกคลุมตลิ่งของลำน้ำตลอดช่วง และมีตะกอนสะสมในลำน้ำปริมาณมาก )
- > โดยมนุษย์ จาก อื่นๆ (สะพานมีคอกที่ต่ำกว่าระดับตลิ่งของลำน้ำปางแหว)

สภาพปัญหาการกีดขวางทางน้ำ	แนวทางและวิธีการแก้ไขปัญหาลำน้ำเบื้องต้น
<p>ลำน้ำปางแหว มีขนาดความกว้างของท้องน้ำ 3.0 m. มีสะพานซึ่งมีความกว้างของตัวสะพาน 10 m. โดยที่สะพานนี้ไม่มีตอม่อที่อยู่ในลำน้ำปางแหว จะเห็นได้ว่าขนาดความกว้างของสะพานเหมาะสมแล้ว แต่เนื่องจากมีคอกสะพานที่มีระดับต่ำกว่าระดับตลิ่งของลำน้ำปางแหว สังเกตได้จากเมื่อน้ำเอ่อล้นตลิ่ง ปริมาณน้ำมักจะไหลจนเต็มคอกสะพาน  อีกทั้งลำน้ำปางแหวเป็นลำน้ำตามธรรมชาติ  ทำให้มีวัชพืชขึ้นเต็มตลิ่งของลำน้ำ ส่งผลให้น้ำระบายออกจากจุดนี้ไม่ทัน</p>	<p>ข้อมูลพื้นที่รับน้ำของตำแหน่งที่เกิดปัญหา  <math>A = 42.34</math> ตารางกิโลเมตร อัตราการไหลสูงสุด = <math>20.25 \text{ m}^3/\text{s}</math>            Return period = 50 ปี</p> <p>ขุดลอกลำน้ำให้มีหน้าตัดที่กว้างมากขึ้น            และกำจัดวัชพืชที่ขึ้นตามตลิ่งของลำน้ำ            เพื่อให้ลำน้ำปางแหวระบายน้ำได้ดียิ่งขึ้น</p>
