ข้อมูลสภาพปัญหาและแนวทางการแก้ไขปัญหาเบื้องต้นของตำแหน่งการกีดขวางทางน้ำ จังหวัดเชียงใหม่

รหัสตำแหน่งการกีดขวางทางน้ำ: CM1403007002

ชื่อลำน้ำ แม่น้ำแม่กวง เป็นสาขาของแม่น้ำ แม่น้ำปิง ประเภทลำน้ำ แม่น้ำสาขา วันที่สำรวจ: 12 กรกฎาคม 2564
หมู่บ้าน หมู่ที่ 7 ท่าห่ม ตำบล สันพระเนตร อำเภอ สันทราย จังหวัด เชียงใหม่

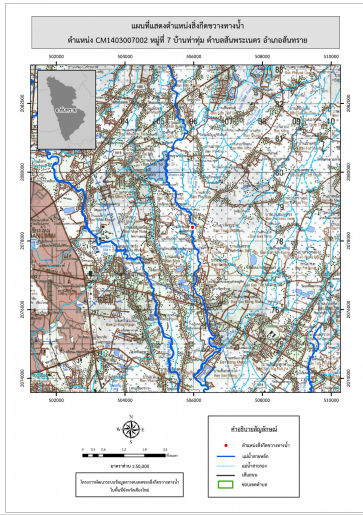
รูปภาพประกอบ

- > โดยธรรมชาติ การทับถมของตะกอน (ลำน้ำต้นเขิน) วัชพืช (มีต้นไม้ วัชพืช ผักตบชวา พืชผิวน้ำชนิดต่างๆเติบโตในลำน้ำ และบริเวณตลิ่งของลำน้ำแม่กวง)
- > โดยมนุษย์ จาก สิ่งปลูกสร้าง อื่นๆ (สะพานมีระยะห่างระหว่างตอม่อที่เหมาะสมแล้ว แต่จะมีสิ่งปลูกสร้างต่างๆไหลมาติดตอม่อสะพานช่วงหน้าฝน)

ระดับการกีดขวาง ปานกลาง คิดเป็น 30-70%

สภาพปัญหาการกีดขวางทางน้ำ	แนวทางและวิธีการแก้ไขปัญหาคือเบื้องต้น
ลำน้ำแม่กวง มีสะพานข้ามลำน้ำ ที่มีระยะห่างระหว่างตอม่อ 12.0 m. ซึ่งมีระยะห่างที่เพียงพอแล้ว แต่เนื่องจากเมื่อเข้าสู่ช่วงหน้าฝน ลำน้ำแม่กวงจะพัดพาเอาเศษสิ่งปลูกสร้างต่างๆมาติดตอม่อสะพาน ประกอบกับมีวัชพืชขึ้นอย่างหนาแน่น ทั้งบนผิวน้ำและตลิ่งของลำน้ำแม่กวง ส่งผลให้การระบายน้ำออกจากจุดดังกล่าวเป็นไปได้อย่างไม่เต็มประสิทธิภาพ น้ำจะเอ่อล้นตลิ่งเข้าท่วมบ้านเรือนในบริเวณนั้น	เนื่องจากตำแหน่งการกีดขวางทางน้ำของลำน้ำหรือลำน้ำเหมือนนี้ไม่สามารถหาขนาดพื้นที่รับน้ำได้ชัดเจนและไม่มีข้อมูลการวัดน้ำ จึงหาอัตราการไหลโดยใช้วิธีของแมนนิ่ง และกำหนดให้มีน้ำไหลเต็มลำน้ำ ในช่วงต้นน้ำก่อนถึงจุดกีดขวาง โดยมีอัตราการไหลสูงสุด = $65.72 \text{ m}^3/\text{s}$ ระยะห่างระหว่างตอม่อสะพานเพียงพอที่จะระบายน้ำ แต่ควรตรวจสอบและกำจัดสิ่งปลูกสร้างที่มาติดตอม่อสะพานช่วงหน้าฝน พร้อมกับการขุดลอกลำน้ำแม่กวงเพื่อรองรับปริมาณน้ำเมื่อเข้าสู่ฤดูฝน
