## ข้อมูลสภาพปัญหาและแนวทางการแก้ไขปัญหาเบื้องต้นของตำแหน่งการกีดขวางทางน้ำ จังหวัดเชียงใหม่

รหัสตำแหน่งกีดขวางทางน้ำ: CM1403007003

ชื่อลำน้ำ แม่น้ำแม่กวง เป็นสาขาของแม่น้ำ แม่่น้ำปิง ประเภทลำน้ำ แม่น้ำสาขา วันที่สำรวจ: 12 กรกฎาคม 2564  
หมู่บ้าน หมู่ที่ 7 ท่าห่ม ตำบล สันพระเนตร อำเภอ สันทราย จังหวัด เชียงใหม่

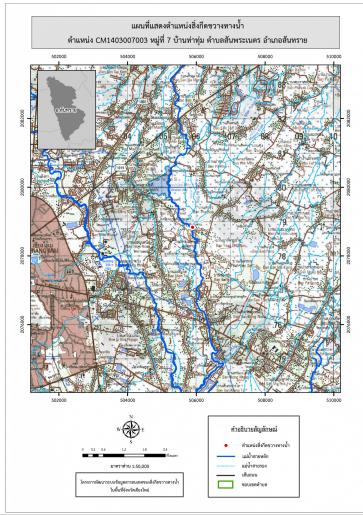
# รูปภาพประกอบ

ความยาวของช่วงลำน้ำที่เกิดปัญหา เป็นจุดระยะ น้อยกว่า 10 เมตร การตาดผิวของลำน้ำ วัสดุที่ใช้ตาดผิวของลำน้ำ ไม่ตาดผิว ไม่มีการตาดผิวในลำน้ำแม่กวงสำหรับช่วงที่มีปัญหาการกีดขวางทางน้ำ  
ลักษณะความเสียหาย น้ำท่วม ระดับ มาก ความถี่ที่เกิดความเสียหาย ระดับความเสี่ยง มาก ทุกปี

- > โดยธรรมชาติ การทับถมของตะกอน (ลำน้ำต้นเขิน) วัชพืช (มีต้นไม้ พืชปกคลุมดิน และพืชผิวน้ำเติบโตตลอดช่วงของลำน้ำแม่กวง )
- > โดยมนุษย์ จาก ระบบสาธารณสุขโลก: สะพานมีหน้าตัดแคบเกินไป หรือมีตอม่อมากเกินไปในช่วงฤดูน้ำหลากระบายไม่ทัน

สภาพปัญหาการกีดขวางทางน้ำ	แนวทางและวิธีการแก้ไขปัญหามูลเบื้องต้น
สะพานข้ามลำน้ำแม่กวง แบ่งเขตระหว่างตำบลสันปูเลย อำเภอดอยสะเก็ด กับตำบลสันพระเนตร อำเภอสันทราย มีความยาวของช่วงตอม่อ 8.0 m. ซึ่งค่อนข้างแคบเนื่องจากเป็นสะพานที่ก่อสร้างมานาน ประกอบกับลำน้ำแม่กวงมีวัชพืชเต็มลำน้ำ และขึ้นเต็มตลิ่งทั้งสองฟากของลำน้ำแม่กวง ทำให้เมื่อเข้าช่วงหน้าฝน ลำน้ำแม่กวงจะมีปริมาณน้ำที่เยอะ ไม่สามารถระบายออกจากตำแหน่งดังกล่าวได้ทัน ทำให้น้ำเอ่อท่วมสันตลิ่งเข้าท่วมบ้านเรือนบริเวณใกล้เคียง	เนื่องจากตำแหน่งกีดขวางทางน้ำของลำน้ำหรือลำน้ำเหมือนนี้ไม่สามารถหาขนาดพื้นที่รับน้ำได้ชัดเจนและไม่มีข้อมูลการวัดน้ำ จึงหาอัตราการไหลโดยใช้วิธีของแมนนิ่ง และกำหนดให้มีน้ำไหลเต็มลำน้ำ ในช่วงต้นน้ำก่อนถึงจุดกีดขวาง โดยมีอัตราการไหลสูงสุด = $65.72 \text{ m}^3/\text{s}$
	รื้อถอนสะพาน และก่อสร้างใหม่โดยคำนึงไม่ให้ตอม่อสะพานที่ก่อสร้างดักจับสิ่งปฏิญที่ไหลมาตามลำน้ำแม่กวง พร้อมกับการวางแผนการขุดลอกลำน้ำด้วยระยะเวลาที่เหมาะสม เพื่อรองรับปริมาณน้ำที่ต้องระบายในช่วงหน้าฝน
