ข้อมูลสภาพปัญหาและแนวทางการแก้ไขปัญหาเบื้องต้นของตำแหน่งการกีดขวางทางน้ำ จังหวัดเชียงใหม่

รหัสตำแหน่งกีดขวางที่: CM1412014001

ชื่อลำน้ำ ท่อระบายน้ำ เป็นสาขาของแม่น้ำ
 ภายในซอยหมู่บ้านเกื้อกูลวิลล่า 1 ลำเหมืองสายกลาง/โครงการส่งน้ำแม่แฝก-แม่จัด/ลำเหมืองแม่ตุ๋/แม่น้ำแม่ควา/แม่น้ำปิง ประเภทลำน้ำ วันที่สำรวจ: 20
 หมู่บ้าน หมู่ที่ 14 นองหลวงพัฒนา ตำบล ป่าไผ่ อำเภอ สันทราย จังหวัด เชียงใหม่ กรกฎาคม 2564

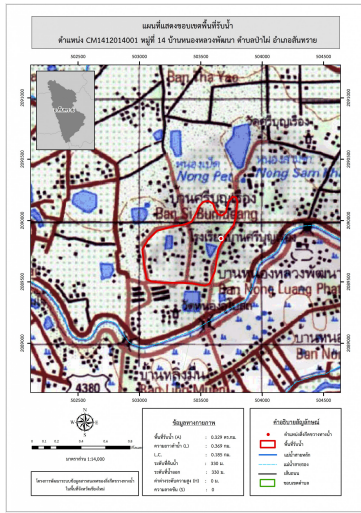
รูปภาพประกอบ

- > โดยธรรมชาติ การทับถมของตะกอน (ลำน้ำต้นเขิน)
- > โดยมนุษย์ จาก อื่นๆ (ท่อระบายน้ำมีขนาดเล็กจนเกินไปไม่สามารถระบายน้ำจากพื้นที่ได้ทัน และมีสิ่งปฏิกูลอุดตันภายในท่อ)

ระดับการกีดขวาง มาก คิดเป็น มากกว่า 70% หน่วยงานการดำเนินการแก้ไข สำนักงานเทศบาลตำบลป่าไผ่

สภาพปัญหาการกีดขวางทางน้ำ	แนวทางและวิธีการแก้ไขปัญหาเบื้องต้น
ท่อลอดกลมขนาดเส้นผ่านศูนย์กลาง 0.30 m. จำนวน 1 ช่อง มีแนวการวางท่อลอดไหลเสียบถนนในหมู่บ้านจัดสรร ลึกลงไปใต้ดิน โดยมีจำนวนจุดของบ่อพักน้อย และไปบรรจบกับถนนทางหลวงชนบท ซึ่งเกิดน้ำท่วมหมู่บ้านทุกปี	ข้อมูลพื้นที่รับน้ำของตำแหน่งที่เกิดปัญหา $A = 0.33$ ตารางกิโลเมตร $L_0 = 0.37$ กิโลเมตร $H = -$ เมตร $C = 0.85$ $t_c = 0.51$ ชั่วโมง $I = 67.78$ มิลลิเมตร อัตราการไหลสูงสุด = $0.38 \text{ m}^3/\text{s}$ Return period = 10 ปี
เนื่องจากท่อลอดกลมมีขนาดหน้าตัดการระบายน้ำที่เล็กเกินไป ไม่สามารถระบายน้ำได้ทัน ประกอบกับการขุดลอกท่อลอดทำได้ยาก และน้ำมักจะท่วมขังเป็นเวลานานเนื่องจากหมู่บ้านนี้มีทำเลที่ต่ำ	เปลี่ยนจากท่อลอดกลมเป็นรางระบายน้ำคอนกรีตรูปตัวยูพร้อมกับฝาปิด และทำบ่อพักเป็นช่วงๆเพื่อให้สามารถขุดลอกเอาตะกอนออกได้ง่าย โดยการทำเป็นรางระบาย คสล. ขนาดความกว้าง 0.50 m. ความลึก 0.50 m. พร้อมฝาปิด ความลาดชันท้องน้ำ 0.0100
