ข้อมูลสภาพปัญหาและแนวทางการแก้ไขปัญหาเบื้องต้นของตำแหน่งการกีดขวางทางน้ำ จังหวัดเชียงใหม่

รหัสตำแหน่งการกีดขวางที่: CM1201010001

ชื่อลำน้ำ ลำเหมืองเสียน้ำ เป็นสาขาของแม่น้ำ ลำเหมืองสาธารณะประโยชน์/แม่น้ำแม่กุง/แม่น้ำปิง ประเภทลำน้ำ ลำเหมือง วันที่สำรวจ: 2 สิงหาคม 2564  
หมู่บ้าน หมู่ที่ 10 สันป่าตอง ตำบล ยุหว่า อำเภอ สันป่าตอง จังหวัด เชียงใหม่

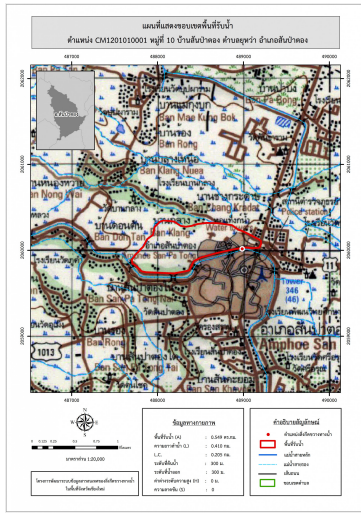
# รูปภาพประกอบ

- > โดยธรรมชาติ การทับถมของตะกอน (ลำน้ำต้นเขิน) วัชพืช (วัชพืชขึ้นตลอดหน้าตัดของลำเหมือง และมีตะกอนสะสมหนาแน่น )
- > โดยมนุษย์ จาก อื่นๆ (ไซฟอนไหลลอดใต้ถนนและคลองชลประทานมีขนาดเล็กไม่สามารถระบายน้ำได้ทัน)

สภาพปัญหาการกีดขวางทางน้ำ	แนวทางและวิธีการแก้ไขปัญหาเบื้องต้น
ลำเหมืองไหลผ่านไซฟอนลอดใต้คลองชลประทาน (ถนนทางหลวงชนบทหมายเลข ชม. 5036) ไม่ทราบขนาดของไซฟอนเนื่องจากมีน้ำไหลเต็มลำเหมืองและมีวัชพืชขึ้นเต็มไม่สามารถมองเห็นได้ เนื่องจากไซฟอนมีขนาดหน้าตัดไม่เพียงพอต่อการระบายน้ำ ส่งผลให้ระบายน้ำออกจากลำเหมืองไม่ทัน ทำให้น้ำไหลท่วมพื้นที่ด้านเหนือ	ข้อมูลพื้นที่รับน้ำของตำแหน่งที่เกิดปัญหา A = 0.55 ตารางกิโลเมตร L0 = 0.41 กิโลเมตร H = - เมตร C = 0.44 tc = 0.73 ชั่วโมง l = 70.33 มิลลิเมตร อัตราการไหลสูงสุด = 1.89 m <sup>3</sup> /s Return period = 10 ปี กำจัดวัชพืช และตะกอนออกจากลำเหมืองทั้งด้านเหนือและด้านท้ายน้ำ และเปลี่ยนขนาดของท่อลอดคลองชลประทานให้มีขนาดใหญ่ขึ้น โดยกำหนดให้มีขนาดใกล้เคียงกับขนาดของลำเหมือง เปลี่ยนเป็นท่อลอดเหลี่ยมขนาดความกว้าง 1.5 m. ความลึก 1.2 m. จำนวน 1 ช่อง ความลาดชันท้องน้ำ 0.0020
