## ข้อมูลสภาพปัญหาและแนวทางการแก้ไขปัญหาเบื้องต้นของตำแหน่งการกีดขวางทางน้ำ จังหวัดเชียงใหม่

รหัสตำแหน่งการกีดขวางที่: CM1412014006

ชื่อลำน้ำ ลำเหมืองหนองเปิด เป็นสาขาของแม่น้ำ หนองน้ำสาธารณะ ประเภทลำน้ำ ลำเหมือง วันที่สำรวจ: 20 กรกฎาคม 2564  
หมู่บ้าน หมู่ที่ 14 หนองหลวงพัฒนา ตำบล ป่าไผ่ อำเภอ สันทราย จังหวัด เชียงใหม่

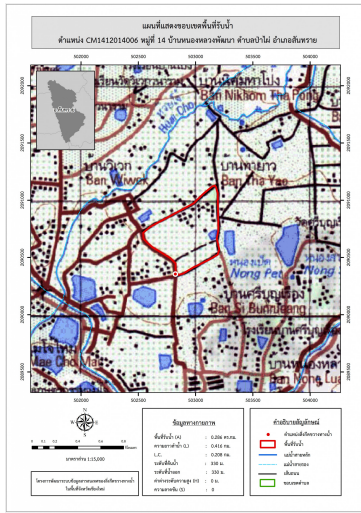
รูปภาพประกอบ

ลำเหมืองไม่มีการตาดผิว

มีตะกอนสะสมตลอดช่วง

- > โดยธรรมชาติ การทับถมของตะกอน (ลำน้ำต้นเขิน) วัชพืช (พืชผิวน้ำและหญ้าปกคลุมดินบริเวณตลิ่งโดยรอบ วัชพืช ตะกอนดินอุดตันท่อลอดถนน )
- > โดยมนุษย์ จาก ระบบสาธารณสุขโลก: ท่อลอดถนนที่ตัดลำน้ำมีขนาดเล็กเกินไประบายน้ำหลากไม่ทัน

สภาพปัญหาการกีดขวางทางน้ำ	แนวทางและวิธีการแก้ไขปัญหาเบื้องต้น
ลำเหมืองไหลตลอดถนนผ่านท่อลอดกลม ที่มีขนาดเส้นผ่านศูนย์กลาง 0.40 m. จำนวน 1 ช่อง ซึ่งมีขนาดหน้าตัดการระบายน้ำเล็กกว่าขนาดหน้าตัดการระบายน้ำของลำเหมือง อีกทั้งลำเหมืองไม่ได้รับการขุดลอกทำให้มีลักษณะต้นเขิน และมีวัชพืชขึ้นเต็มลำเหมือง ส่งผลให้ไม่สามารถระบายน้ำออกจากจุดนี้ได้ทัน ทำให้น้ำไหลเอ่อล้นตลิ่งของลำเหมือง ไหลเข้าท่วมพื้นที่บริเวณนั้น	ข้อมูลพื้นที่รับน้ำของตำแหน่งที่เกิดปัญหา A = 0.29 ตารางกิโลเมตร L0 = 0.42 กิโลเมตร H = - เมตร C = 0.34 tc = 0.94 ชั่วโมง l = 63.93 มิลลิเมตร อัตราการไหลสูงสุด = 0.69 m <sup>3</sup> /s Return period = 5 ปี  ขุดลอกลำเหมืองตลอดช่วง และเปลี่ยนเป็นท่อลอดกลมที่มีขนาดเส้นผ่านศูนย์กลาง 0.80 m. จำนวน 2 ช่อง พร้อมกับหมั่นตรวจสอบและกำจัดสิ่งปฏิกูลหน้าท่อลอด เพื่อรองรับปริมาณน้ำช่วงหน้าฝน ความลาดชันท้องน้ำ 0.0020
