ข้อมูลสภาพปัญหาและแนวทางการแก้ไขปัญหาเบื้องต้นของตำแหน่งการกีดขวางทางน้ำ จังหวัดเชียงใหม่

รหัสตำแหน่งการกีดขวางที่: CM0701006001

ชื่อลำน้ำ พื้นที่รับน้ำภายในหมู่ที่ 6 ห้วยไฉ้ เป็นสาขาของแม่น้ำ แม่ น้ำแม่สา/แม่น้ำปิง ประเภทลำน้ำ วันที่สำรวจ: 21 กรกฎาคม 2564
หมู่บ้าน หมู่ที่ 6 ห้วยไฉ้ ตำบล ริมใต้ อำเภอ แม่ริม จังหวัด เชียงใหม่

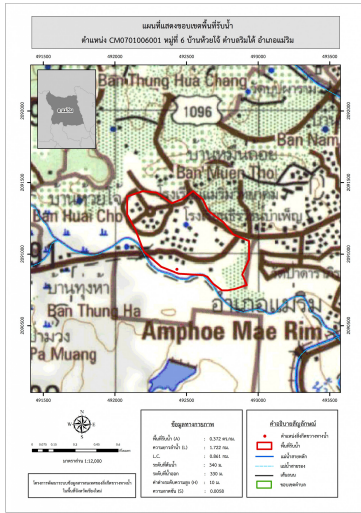
รูปภาพประกอบ

ลักษณะความเสียหาย น้ำท่วม ระดับ มาก ความถี่ที่เกิดความเสียหาย ทุกปี ระดับความเสี่ยง มาก

- > โดยธรรมชาติ อื่นๆ (พื้นที่ในบริเวณเป็นพื้นที่มีระดับต่ำกว่าโดยรอบและไม่มีรางระบายน้ำ ประกอบกับมีการถมที่ข้างเคียงเพื่อสร้างบ้านใหม่ เป็นเหตุให้น้ำไม่มีทางระบาย ส่งผลให้น้ำเข้าท่วมบ้านเรือนในบริเวณ)
- > โดยมนุษย์ จาก อื่นๆ (พื้นที่รับน้ำไม่มีเส้นทางระบายน้ำ)

สภาพปัญหาการกีดขวางทางน้ำ	แนวทางและวิธีการแก้ไขปัญหาเบื้องต้น
ชุมชนบ้านห้วยไฉ้เป็นพื้นที่รับน้ำ แต่ไม่มีการทำช่องทางสำหรับการระบายน้ำออกจากพื้นที่ ทำให้เกิดน้ำท่วมขัง โดยมีบ้านบางหลังที่ได้นำอิฐมาทาบเป็นกำแพงกันน้ำ หรือบางหลังมีการนำกระสอบทรายมาทำเป็นแนวกันน้ำไหลเข้าท่วมบ้าน ซึ่งหมู่บ้านนี้มีลำน้ำแม่สาไหลผ่านพื้นที่ด้านหลัง โดยมีระยะห่างจากถนนสายหลักที่ตัดผ่านหมู่บ้านกับลำน้ำแม่สาประมาณ 150 m. อีกทั้งถนนที่ตัดเข้าไปในหมู่บ้านนี้ไม่มีการวางรางระบายน้ำอีกด้วย	ข้อมูลพื้นที่รับน้ำของตำแหน่งที่เกิดปัญหา A = 0.37 ตารางกิโลเมตร L0 = 1.72 กิโลเมตร H = 10 เมตร C = 0.8 tc = 0.12 ชั่วโมง l = 67.35 มิลลิเมตร อัตราการไหลสูงสุด = 0.24 m ³ /s Return period = 10 ปี สำรวจหาระดับของพื้นผิวดิน จากนั้นทำรางระบายน้ำในแนวการวางที่เหมาะสมให้น้ำไหลลงรางระบายได้มากที่สุด โดยการทำให้เป็นรางระบายน้ำคอนกรีตเสริมเหล็กรูปตัวยู พร้อมทั้งมีฝาบดด้วยขนาดความกว้าง 0.30 m. ความลึก 0.30 m. วางตามไหลดนทั้ง 2 ข้าง ความลาดชันท้องน้ำ 0.0010
