## ข้อมูลสภาพปัญหาและแนวทางการแก้ไขปัญหาเบื้องต้นของตำแหน่งการกีดขวางทางน้ำ จังหวัดเชียงใหม่

รหัสตำแหน่งกีดขวางที่: CM1407006001

ชื่อลำน้ำ แม่น้ำแม่ตุ๋ เป็นสาขาของแม่น้ำ แม่น้ำแม่ดาว/แม่น้ำปิง ประเภทลำน้ำ แม่น้ำสาขา วันที่สำรวจ: 22 กรกฎาคม 2564  
หมู่บ้าน หมู่ที่ 6 หนองไคร้ ตำบล หนองจ่อม อำเภอ สันทราย จังหวัด เชียงใหม่

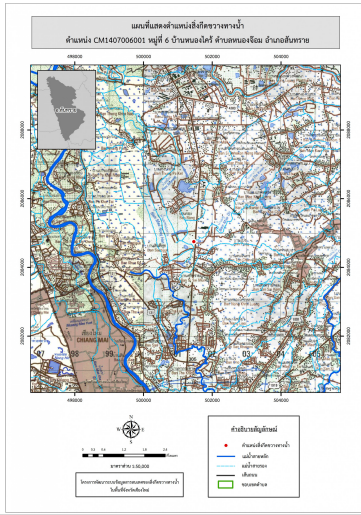
# รูปภาพประกอบ

- > โดยธรรมชาติ การทับถมของตะกอน (ลำน้ำต้นเขิน) วัชพืช (แม่น้ำแม่ตุ๋มีวัชพืชเติบโตอย่างหนาแน่น ทั้งด้านเหนือน้ำและท้ายน้ำของท่อดลอดถนนทางหลวง 1001 )
- > โดยมนุษย์ จาก ระบบสาธารณสุขโลก: ท่อดลอดที่ตัดลำน้ำมีขนาดเล็กเกินไประบายน้ำหลากไม่ทัน สะพานมีหน้าตัดแคบเกินไป หรือมีตอม่อมากเกินไปในช่วงฤดูน้ำหลากระบายไม่ทัน

| สภาพปัญหาการกีดขวางทางน้ำ | แนวทางและวิธีการแก้ไขปัญหาเบื้องต้น |
|--|--|
| ถนนทางหลวงหมายเลข 1001 มีท่อดลอดกลมขนาดเส้นผ่านศูนย์กลาง 1.2 m. จำนวน 2 ช่อง ทำหน้าที่ระบายน้ำออกจากน้ำแม่ตุ๋ ซึ่งท่อดลอดนี้มีขนาดหน้าตัดการระบายน้ำที่เล็กเกินไป อีกทั้งยังมีวัชพืชเติบโตอย่างหนาแน่นในลำน้ำ ส่งผลให้เมื่อน้ำแม่ตุ๋เข้าสู่ช่วงหน้าฝน บริเวณนี้มักจะเกิดน้ำเอ่อท่วมเนื่องจากท่อดลอดระบายน้ำได้ไม่ทัน | เนื่องจากตำแหน่งกีดขวางทางน้ำของลำน้ำหรือลำเหมืองนี้ไม่สามารถหาขนาดพื้นที่รับน้ำได้ชัดเจนและไม่มีข้อมูลการวัดน้ำ จึงหาอัตราการไหลโดยใช้วิธีของแมนนิ่ง และกำหนดให้มีน้ำไหลเต็มลำน้ำ ในช่วงต้นน้ำก่อนถึงจุดกีดขวาง โดยมีอัตราการไหลสูงสุด = $13.65 \text{ m}^3/\text{s}$<br>ควรทำเป็นท่อดลอดเหลี่ยมขนาดความกว้าง 2.40 m. ความลึก 2.40 m. จำนวน 2 ช่อง และทำการขุดลอกลำน้ำแม่ตุ๋ตลอดช่วง ความลาดชันท้องน้ำ 0.0050 |
