ข้อมูลสภาพปัญหาและแนวทางการแก้ไขปัญหาเบื้องต้นของตำแหน่งการกีดขวางทางน้ำ จังหวัดเชียงใหม่

รหัสตำแหน่งกีดขวางที่: CM1407006001

ชื่อลำน้ำ แม่น้ำแม่ตุ๋ เป็นสาขาของแม่น้ำ แม่น้ำแม่ดาว/แม่น้ำปิง ประเภทลำน้ำ แม่น้ำสาขา วันที่สำรวจ: 22 กรกฎาคม 2564  
หมู่บ้าน หมู่ที่ 6 หนองไคร้ ตำบล หนองจ่อม อำเภอ สันทราย จังหวัด เชียงใหม่

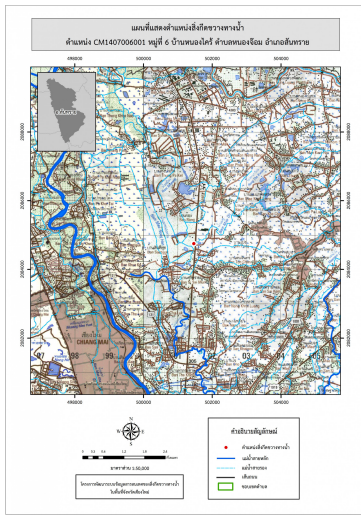
# รูปภาพประกอบ

- > โดยธรรมชาติ การทับถมของตะกอน (ลำน้ำต้นเขิน) วัชพืช (แม่น้ำแม่ตุ๋มีวัชพืชเติบโตอย่างหนาแน่น ทั้งด้านเหนือน้ำและท้ายน้ำของท่อลอดถนนทางหลวง 1001 )
- > โดยมนุษย์ จาก ระบบสาธารณสุขโลก: ท่อลอดถนนที่ตัดลำน้ำมีขนาดเล็กเกินไประบายน้ำหลากไม่ทัน สะพานมีหน้าตัดแคบเกินไป หรือมีตอม่อมากเกินไปในช่วงฤดูน้ำหลากระบายไม่ทัน

สภาพปัญหาการกีดขวางทางน้ำ	แนวทางและวิธีการแก้ไขปัญหาเบื้องต้น
ถนนทางหลวงหมายเลข 1001 มีท่อลอดกลมขนาดเส้นผ่านศูนย์กลาง 1.2 m. จำนวน 2 ช่อง ทำหน้าที่ระบายน้ำออกจากน้ำแม่ตุ๋ ซึ่งท่อลอดนี้มีขนาดหน้าตัดการระบายน้ำที่เล็กเกินไป อีกทั้งยังมีวัชพืชเติบโตอย่างหนาแน่นในลำน้ำ ส่งผลให้เมื่อน้ำแม่ตุ๋เข้าสู่ช่วงหน้าฝน บริเวณนี้มักจะเกิดน้ำเอ่อท่วมเนื่องจากท่อลอดถนนระบายน้ำได้ไม่ทัน	เนื่องจากตำแหน่งกีดขวางทางน้ำของลำน้ำหรือลำเหมืองนี้ไม่สามารถหาขนาดพื้นที่รับน้ำได้ชัดเจนและไม่มีข้อมูลการวัดน้ำ จึงหาอัตราการไหลโดยใช้วิธีของแมนนิ่ง และกำหนดให้มีน้ำไหลเต็มลำน้ำ ในช่วงต้นน้ำก่อนถึงจุดกีดขวาง โดยมีอัตราการไหลสูงสุด = $13.65 \text{ m}^3/\text{s}$ ควรทำเป็นท่อลอดเหลี่ยมขนาดความกว้าง 2.40 m. ความลึก 2.40 m. จำนวน 2 ช่อง และทำการขุดลอกลำน้ำแม่ตุ๋ตลอดช่วง ความลาดชันท้องน้ำ 0.0050
