## ข้อมูลสภาพปัญหาและแนวทางการแก้ไขปัญหาเบื้องต้นของตำแหน่งการกีดขวางทางน้ำ จังหวัดเชียงใหม่

รหัสตำแหน่งกีดขวางที่: CM1902001001

ชื่อลำน้ำ ลำเหมืองสาธารณะประโยชน์ เป็นสาขาของแม่น้ำ ลำเหมืองร่องชาววา/แม่น้ำแม่กวง/แม่น้ำปิง ประเภทลำน้ำ ลำเหมือง วันที่สำรวจ: 22 กรกฎาคม 2564

หมู่บ้าน หมู่ที่ 1 ป่าแดด ตำบล สารภี อำเภอ สารภี จังหวัด เชียงใหม่

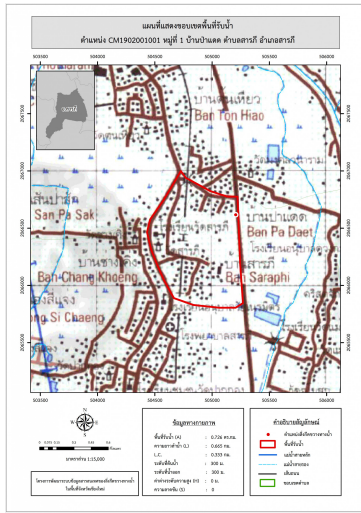
# รูปภาพประกอบ

ลักษณะความเสียหาย น้ำท่วม ระดับ น้อย ทัศนวิสัย การตาดผิวของลำน้ำ มีลักษณะเป็นวางระบายตาดผิวคอนกรีตด้านเหนือน้ำ

- > โดยธรรมชาติ การทับถมของตะกอน (ลำน้ำต้นเขิน) วัชพืช (ลำเหมืองระบายน้ำข้างถนนมีวัชพืช อีกทั้งมีตะกอนสะสมที่หน้าท่อระบายน้ำอย่างหนาแน่น )
- > โดยมนุษย์ จาก ระบบสาธารณูปโภค: ท่อลอดถนนที่ตัดลำน้ำมีขนาดเล็กเกินไประบายน้ำหลากไม่ทัน

ระดับการกีดขวาง ปานกลาง คิดเป็น 30-70%

สภาพปัญหาการกีดขวางทางน้ำ	แนวทางและวิธีการแก้ไขปัญหาเบื้องต้น
ถนนทางหลวงหมายเลข 11 (ถนนซูเปอร์ไฮเวย์ เชียงใหม่-ลำปาง) มีท่อลอดกลมขนาดเส้นผ่านศูนย์กลาง 1.0 m. จำนวน 1 ช่อง เป็นท่อลอดเพื่อระบายน้ำออกจากลำเหมืองเสียน้ำ อีกทั้งยังมีลำเหมืองระบายน้ำข้างถนนไหลผ่านท่อลอดกลมนี้ด้วย	ข้อมูลพื้นที่รับน้ำของตำแหน่งที่เกิดปัญหา A = 0.73 ตารางกิโลเมตร L0 = 0.66 กิโลเมตร H = - เมตร C = 0.34 tc = 1 ชั่วโมง l = 72.33 มิลลิเมตร อัตราการไหลสูงสุด = 2.12 m <sup>3</sup> /s Return period = 10 ปี
โดยที่ลำเหมืองทั้ง 2 สาย มีวัชพืชและตะกอนสะสมเป็นปริมาณมาก ทำให้น้ำระบายไม่ทันจึงเอ่อท่วมพื้นที่ชุมชนด้านเหนือน้ำ	เปลี่ยนจากท่อลอดกลมเป็นท่อลอดเหลี่ยมที่มีขนาดความกว้าง 1.5 m. ความลึก 1.2 m. จำนวน 1 ช่อง พร้อมกักน้ำจัดวัชพืช และตะกอนตลอดช่วงของลำเหมือง เพื่อเพิ่มประสิทธิภาพการระบายน้ำออกจากพื้นที่ ความลาดชันท้องน้ำ 0.0020
