ข้อมูลสภาพปัญหาและแนวทางการแก้ไขปัญหาเบื้องต้นของตำแหน่งการกีดขวางทางน้ำ จังหวัดเชียงใหม่

รหัสตำแหน่งกีดขวางที่: CM1902008001

ชื่อลำน้ำ แม่น้ำแม่สะลาบ เป็นสาขาของแม่น้ำ แม่น้ำแม่กวัง/แม่น้ำปิง ประเภทลำน้ำ แม่น้ำสาขา วันที่สำรวจ: 22 กรกฎาคม 2564  
หมู่บ้าน หมู่ที่ 8 สันกับตองเหนือ ตำบล สารภี อำเภอ สารภี จังหวัด เชียงใหม่

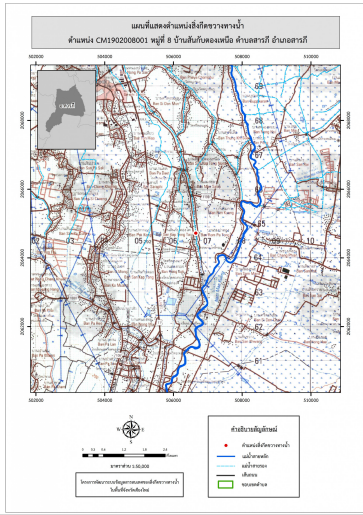
# รูปภาพประกอบ

- > โดยธรรมชาติ การทับถมของตะกอน (ลำน้ำต้นเขิน) วัชพืช (ลำน้ำแม่สะลาบเป็นลำน้ำสาขา ที่ปกคลุมด้วยพืชที่เติบโตบนผิวดิน และพืชผิวน้ำตลอดช่วง )
- > โดยมนุษย์ จาก ระบบสาธารณสุขภาค: สะพานมีหน้าตัดแคบเกินไป หรือมีตอม่อมากเกินไปในช่วงฤดูน้ำหลากระบายไม่ทัน

สภาพปัญหาการกีดขวางทางน้ำ	แนวทางและวิธีการแก้ไขปัญหาเบื้องต้น
<p>สะพานข้ามลำน้ำแม่สะลาบมีระยะห่างระหว่างตอม่อสะพานแต่ละแถว 12.0 m. โดยไม่มีตอม่อสะพานที่วางอยู่ในลำน้ำแม่สะลาบ แต่เป็นสะพานเก่าที่สร้างมานาน ทำให้สะพานมีช่วงที่ยื่นล้ำมาในลำน้ำ ประกอบลำน้ำแม่สะลาบมีจอกแหน และพืชน้ำ รวมทั้งต้นไม้ขึ้นตลอดตลิ่ง ส่งผลให้เมื่อเข้าสู่ช่วงหน้าฝน น้ำแม่สะลาบจะระบายไม่ทัน จนกระทั่งน้ำจะยกระดับเอ่อล้นตลิ่งของลำน้ำไหลเข้าท่วมพื้นที่ชุมชนใกล้เคียงลำน้ำ</p> <p>ที่ผ่านมาเมื่อเกิดน้ำท่วมแต่ละครั้งจะสร้างความเสียหายต่อทรัพย์สินเป็นอย่างมาก</p>	<p>เนื่องจากตำแหน่งกีดขวางทางน้ำของลำน้ำหรือลำน้ำเหมือนนี้ไม่สามารถหาขนาดพื้นที่รับน้ำได้ชัดเจนและไม่มีข้อมูลการวัดน้ำ จึงหาอัตราการไหลโดยใช้วิธีของแมนนิ่ง และกำหนดให้มีน้ำไหลเต็มลำน้ำ ในช่วงต้นน้ำก่อนถึงจุดกีดขวาง โดยมีอัตราการไหลสูงสุด = <math>40.54 \text{ m}^3/\text{s}</math></p> <p>รื้อสะพานเก่าออก และทำการก่อสร้างสะพานใหม่ พร้อมกับการขุดลอกลำน้ำแม่สะลาบตลอดช่วง</p>
