ข้อมูลสภาพปัญหาและแนวทางการแก้ไขปัญหาเบื้องต้นของตำแหน่งการกีดขวางทางน้ำ จังหวัดเชียงใหม่

รหัสตำแหน่งกีดขวางที่: CM1903004001

ชื่อลำน้ำ แม่น้ำแม่กวง เป็นสาขาของแม่น้ำ แม่น้ำปิง ประเภทลำน้ำ แม่น้ำสาขา วันที่สำรวจ: 23 กรกฎาคม 2564
หมู่บ้าน หมู่ที่ 4 ท่าตันกวาว ตำบล ชมภู อำเภอ สวรรค์ จังหวัด เชียงใหม่

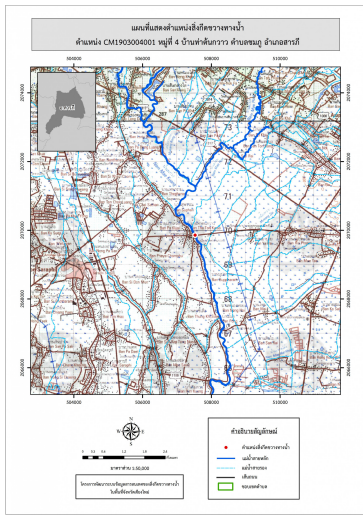
รูปภาพประกอบ

- > โดยธรรมชาติ การทับถมของตะกอน (ลำน้ำต้นเขิน) วัชพืช (แม่น้ำแม่กวงเป็นแม่น้ำสาขาสายใหญ่ ทำให้มีวัชพืชและตะกอนสะสมในลำน้ำตลอดช่วง)
- > โดยมนุษย์ จาก ระบบสาธารณสุขโลก: สะพานมีหน้าตัดแคบเกินไป หรือมีตอม่อมากเกินไปในช่วงฤดูน้ำหลากระบายไม่ทัน

สภาพปัญหาการกีดขวางทางน้ำ	แนวทางและวิธีการแก้ไขปัญหามูลเบื้องต้น
<p>สะพานข้ามลำน้ำแม่กวงมีตอม่อของสะพานที่ถี่เกินไป</p> <p>และลำน้ำแม่กวงมีการสะสมของตะกอนมาตลอดหลายปี</p> <p>ทำให้เมื่อเวลาผ่านไปทางหน่วยงานได้ทำพนังป้องกันน้ำกัดเซาะ</p> <p>เป็นการเรียงหิน 2 ช่วง โดยมีการทำเป็นพนังเรียงหินด้วยระยะทางทั้งหมด 74 m.</p> <p>ทำให้ระดับการเรียงหินมีความแตกต่างกันมากกับจุดที่มีความลึกมากที่สุดของลำน้ำแม่กวง หรือระดับการเรียงหินเกือบจะชิดติดกับท้องของสะพาน</p> <p>ดังนั้นความกว้างมากที่สุดของลำน้ำแม่กวงมีความกว้างประมาณ 20 m.</p> <p>ประกอบกับลำน้ำแม่กวงมีวัชพืชขึ้นเป็นปริมาณมาก</p> <p>ทำให้การระบายน้ำเป็นไปได้อย่างล่าช้า</p> <p>ส่งผลให้น้ำไหลเอ่อท่วมขึ้นตลิ่งของลำน้ำแม่กวงเป็นระยะทางหลายกิโลเมตร</p>	<p>เนื่องจากตำแหน่งกีดขวางทางน้ำของลำน้ำหรือลำเหมืองนี้ไม่สามารถหาขนาดพื้นที่รับน้ำได้ชัดเจนและไม่มีข้อมูลการวัดน้ำ จึงหาอัตราการไหลโดยใช้วิธีของแมนนิ่ง และกำหนดให้น้ำไหลเต็มลำน้ำ ในช่วงต้นน้ำก่อนถึงจุดกีดขวาง</p> <p>โดยมีอัตราการไหลสูงสุด = $88.55 \text{ m}^3/\text{s}$</p> <p>ทำการขุดลอกลำน้ำแม่กวงให้มีหน้าตัดการระบายน้ำที่เพิ่มมากขึ้น</p> <p>นำวัชพืชออกจากลำน้ำแม่กวงตลอดช่วง</p> <p>และสะพานนี้เป็นสะพานเก่าที่สร้างมาหลายปี</p> <p>แต่ยังคงมีความแข็งแรงสามารถใช้งานสัญจรได้ดี</p> <p>จึงไม่ต้องทำการรื้อถอนสะพาน</p>
