ข้อมูลสภาพปัญหาและแนวทางการแก้ไขปัญหาเบื้องต้นของตำแหน่งการกีดขวางทางน้ำ จังหวัดเชียงใหม่

รหัสตำแหน่งกีดขวางที่: CM1903005001

ชื่อลำน้ำ แม่น้ำแม่กวง เป็นสาขาของแม่น้ำ แม่น้ำปิง ประเภทลำน้ำ แม่น้ำสาขา วันที่สำรวจ: 23 กรกฎาคม 2564
หมู่บ้าน หมู่ที่ 5 ทุ่งขี้เสือ ตำบล ชมภู อำเภอ สารภี จังหวัด เชียงใหม่

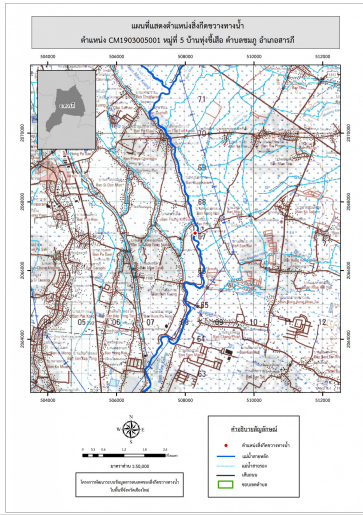
รูปภาพประกอบ

- > โดยธรรมชาติ การทับถมของตะกอน (ลำน้ำต้นเขิน) วัชพืช (ลำน้ำแม่กวงมีวัชพืช และตะกอนสะสมตลอดช่วง) อื่นๆ (ปริมาณน้ำในลำน้ำแม่กวงมีเยอะกว่าสภาวะปกติ จึงจะเกิดน้ำเอ่อล้นตลิ่ง)
- > โดยมนุษย์ จาก ระบบสาธารณสุขโลก: สะพานมีหน้าตัดแคบเกินไป หรือมีตอม่อมากเกินไปในช่วงฤดูน้ำหลากระบายไม่ทัน

สภาพปัญหาการกีดขวางทางน้ำ	แนวทางและวิธีการแก้ไขปัญหามุ่งเน้น
สะพานข้ามลำน้ำแม่กวงมีระยะห่างระหว่างตอม่อแต่ละช่วง 10.0 m. ซึ่งมีระยะห่างที่เหมาะสมต่อการระบายน้ำแล้ว แต่เนื่องจากลำน้ำแม่กวงเป็นลำน้ำตามธรรมชาติ ทำให้มีการเติบโตของวัชพืชเต็มตลิ่งของลำน้ำตลอดช่วงหลายกิโลเมตร และมีการสะสมของตะกอนมาตลอดเวลา ทำให้เมื่อเข้าสู่ช่วงหน้าฝนน้ำระบายออกจากจุดนี้ไม่ทัน ส่งผลทำให้เกิดน้ำเอ่อล้นตลิ่งของลำน้ำแม่กวง ไหลเข้าท่วมที่อยู่อาศัยโดยรอบบริเวณนั้น ซึ่งมีเวลาหลายปีถึงจะเกิดน้ำท่วมหนึ่งรอบ	เนื่องจากตำแหน่งกีดขวางทางน้ำของลำน้ำหรือลำเหมืองนี้ไม่สามารถหาขนาดพื้นที่รับน้ำได้ชัดเจนและไม่มีข้อมูลการวัดน้ำ จึงหาอัตราการไหลโดยใช้วิธีของแมนนิ่ง และกำหนดให้มีน้ำไหลเต็มลำน้ำ ในช่วงต้นน้ำก่อนถึงจุดกีดขวาง โดยมีอัตราการไหลสูงสุด = $88.55 \text{ m}^3/\text{s}$ ขุดลอกลำน้ำแม่กวงตลอดช่วง เพื่อเปิดพื้นที่การระบายน้ำให้น้ำสามารถไหลได้สะดวกมากยิ่งขึ้น
