ข้อมูลสภาพปัญหาและแนวทางการแก้ไขปัญหเบื้องต้นของตำแหน่งการกีดขวางทางน้ำ จังหวัดเชียงใหม่

รหัสตำแหน่งกีดขวางที่: CM1903009001

ชื่อลำน้ำ แม่น้ำแม่กวง เป็นสาขาของแม่น้ำ แม่น้ำปิง ประเภทลำน้ำ แม่น้ำสาขา วันที่สำรวจ: 23 กรกฎาคม 2564
หมู่บ้าน หมู่ที่ 9 รมป่าตอง ตำบล ชมภู อำเภอ สารภี จังหวัด เชียงใหม่

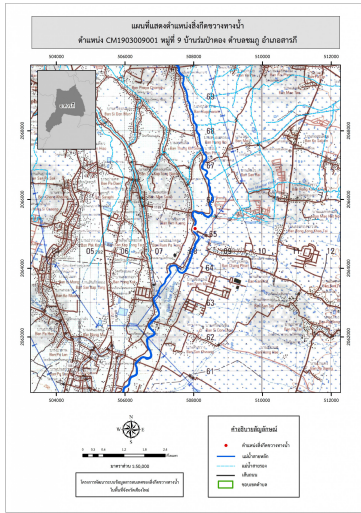
รูปภาพประกอบ

- > โดยธรรมชาติ การทับถมของตะกอน (ลำน้ำต้นเขิน) วัชพืช (แม่น้ำแม่กวงมีวัชพืชเติบโตเต็มตลิ่งของลำน้ำ และมีตะกอนสะสมที่ท้องลำน้ำ และบริเวณสะพาน)
- > โดยมนุษย์ จาก ระบบสาธารณสุขโลก: สะพานมีหน้าตัดแคบเกินไป หรือมีตอม่อมากเกินไปในช่วงฤดูน้ำหลากระบายไม่ทัน
สิ่งปฏิกูล อื่นๆ (แม่น้ำแม่กวงมักจะพัดพาสิ่งปฏิกูลไหลมาติดตอม่อสะพานช่วงหน้าฝน)

สภาพปัญหาการกีดขวางทางน้ำ	แนวทางและวิธีการแก้ไขปัญหเบื้องต้น
<p>สะพานข้ามลำน้ำแม่กวง มีระยะห่างระหว่างตอม่อ 8.0 m. ซึ่งทำให้ตอม่อของสะพานถี่เกินไป และมีฝักตบขวางรวมทั้งวัชพืชขึ้นเต็มลำน้ำและตลิ่งของลำน้ำแม่กวง ส่งผลให้เมื่อเข้าสู่ช่วงหน้าฝน</p> <p>ลำน้ำแม่กวงมักจะพัดพาสิ่งปฏิกูลต่างๆมาติดตอม่อสะพาน เมื่อสิ่งปฏิกูลเหล่านี้สะสมมากขึ้นเรื่อยๆ จะทำให้น้ำระบายออกจากตำแหน่งนี้ได้ช้า จนเกิดเป็นน้ำท่วมพื้นที่บริเวณใกล้เคียง</p>	<p>เนื่องจากตำแหน่งกีดขวางทางน้ำของลำน้ำหรือลำน้ำเหมือนนี้ไม่สามารถหาขนาดพื้นที่รับน้ำได้ชัดเจนและไม่มีข้อมูลการวัดน้ำ จึงหาอัตราการไหลโดยใช้วิธีของแมนนิ่ง และกำหนดให้มีน้ำไหลเต็มลำน้ำ ในช่วงต้นน้ำก่อนถึงจุดกีดขวาง โดยมีอัตราการไหลสูงสุด = $88.55 \text{ m}^3/\text{s}$</p> <p>ขุดลอกลำน้ำแม่กวง และหมั่นตรวจสอบพร้อมกำจัดสิ่งปฏิกูลต่างๆที่มาติดตอม่อสะพาน เพื่อรองรับปริมาณน้ำที่ต้องการระบายช่วงหน้าฝน</p>
